# Asbestinventarisatetest

Kilstraat 29, 2660 Antwerpen

Attestnummer : **20251014-000502.000**

**Asbestveilig** (maar mogelijk niet asbestvrij)

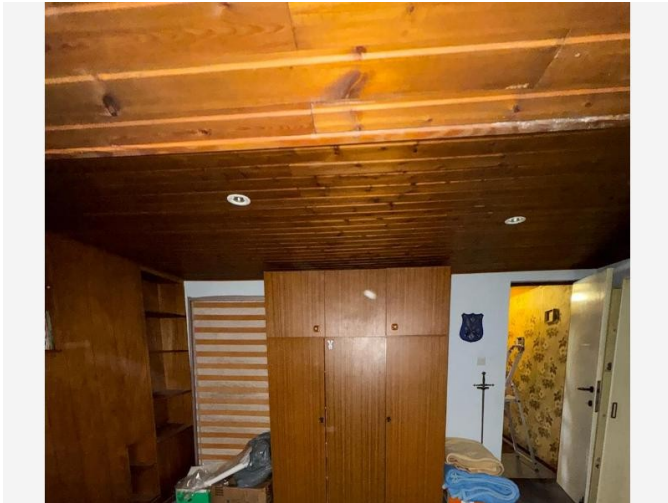
Vrije foto

De plafonden zijn voornamelijk bedekt met hout, let op, hierachter kan zich wel nog oude pleisterwerk bevinden.

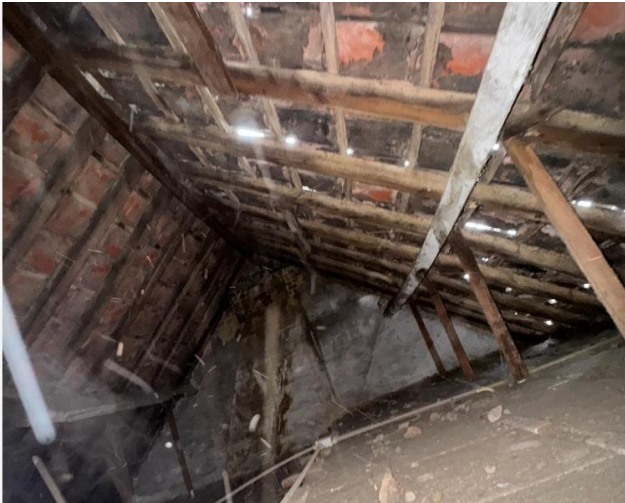
Vrije foto

Het dak is bedekt met dakpannen, deze zijn niet-asbestverdacht.

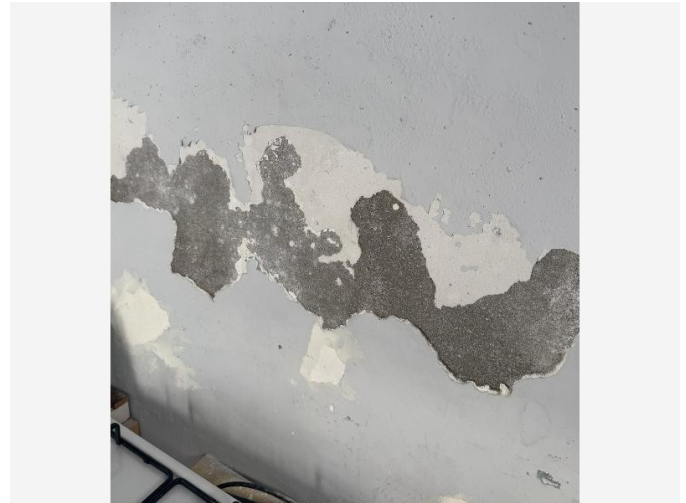
Overzichtsfoto

Detailfoto

Geen asbest

| # | Type | Referentie | Resultaat |
|---|---|---|---|
| 3.1 | Mengmonster | MM01 | Geen asbest |

| Bindmiddel van materiaal | Gips - kalk |
| Hoeveelheid (oppervlakte - dikte - aantal) | • 300,00 m <sup>2</sup> - 2,00 cm - 1 stuk |
