# Asbestinventarisatetest

Sint-Pietersvliet 6/302, 2000 Antwerpen

Attestnummer : **20230331-000499.000**

Uitgegeven op : **31.03.2023**

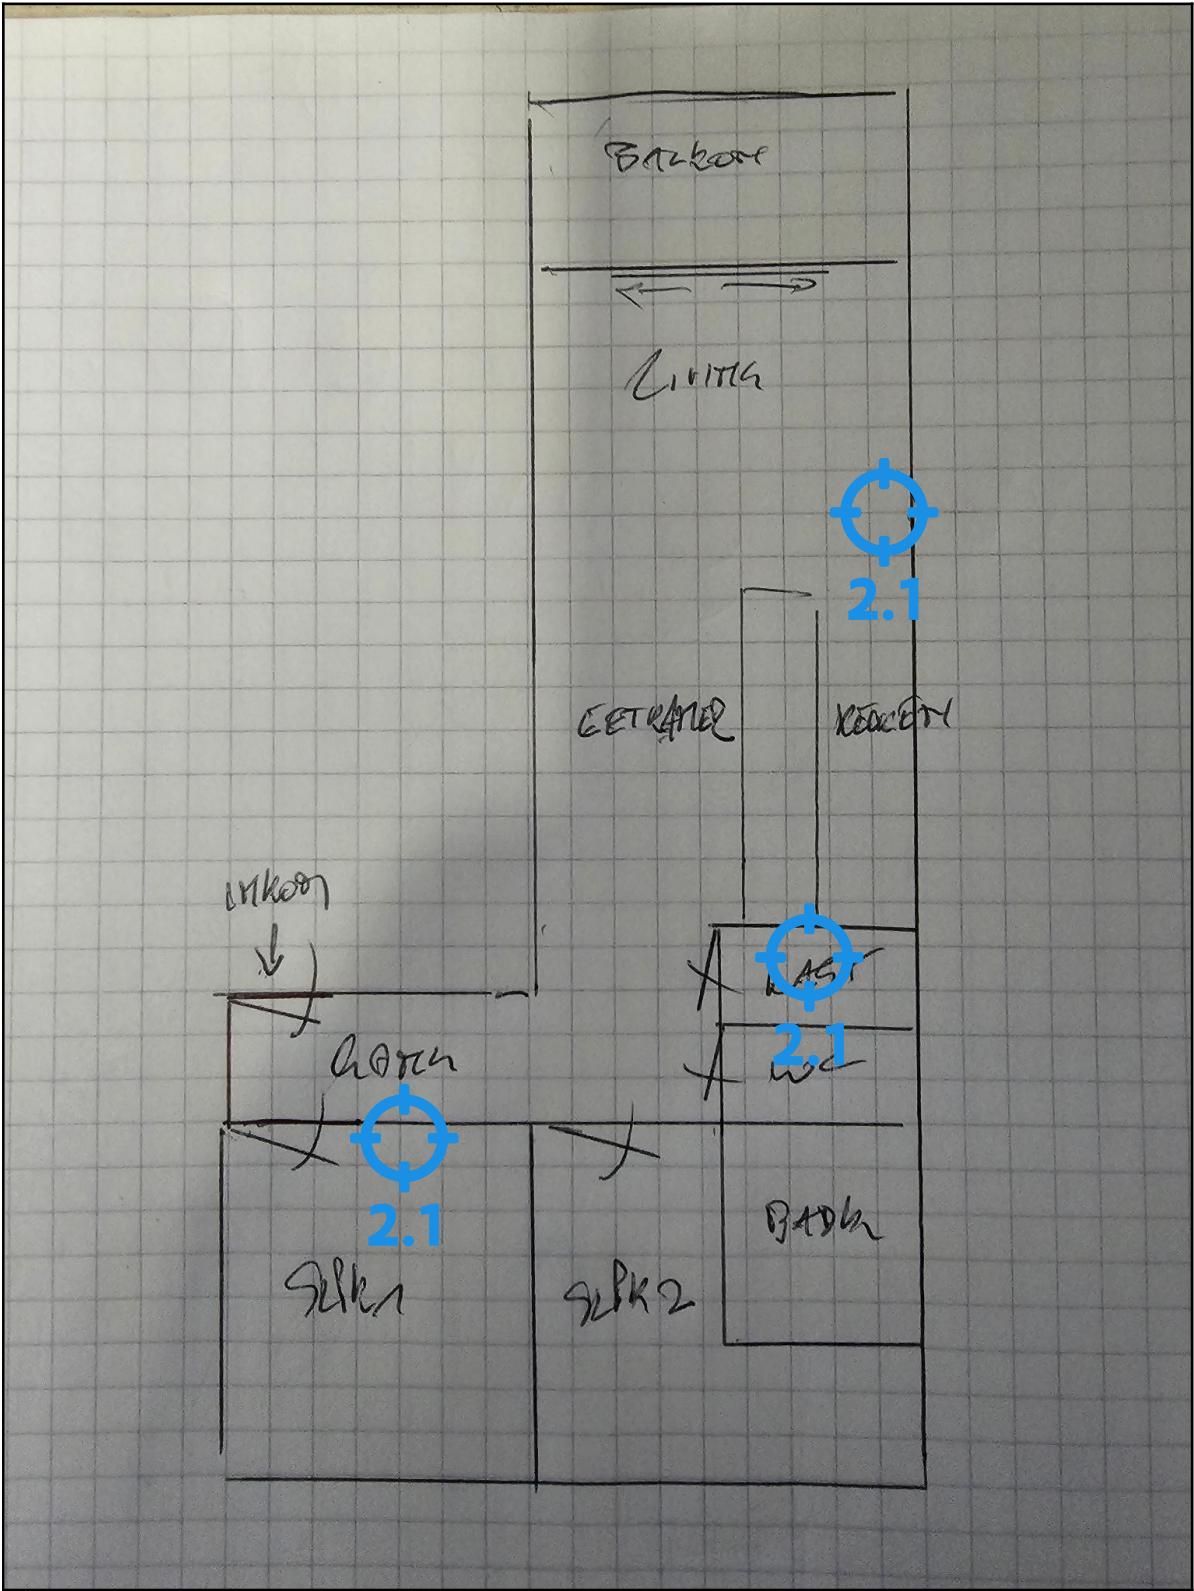
Plan 1.1: APP 302

| 2. pleisterwerk muren | Geen asbest | - |
| 2.1 Code: MM001 | Mengmonster | - |

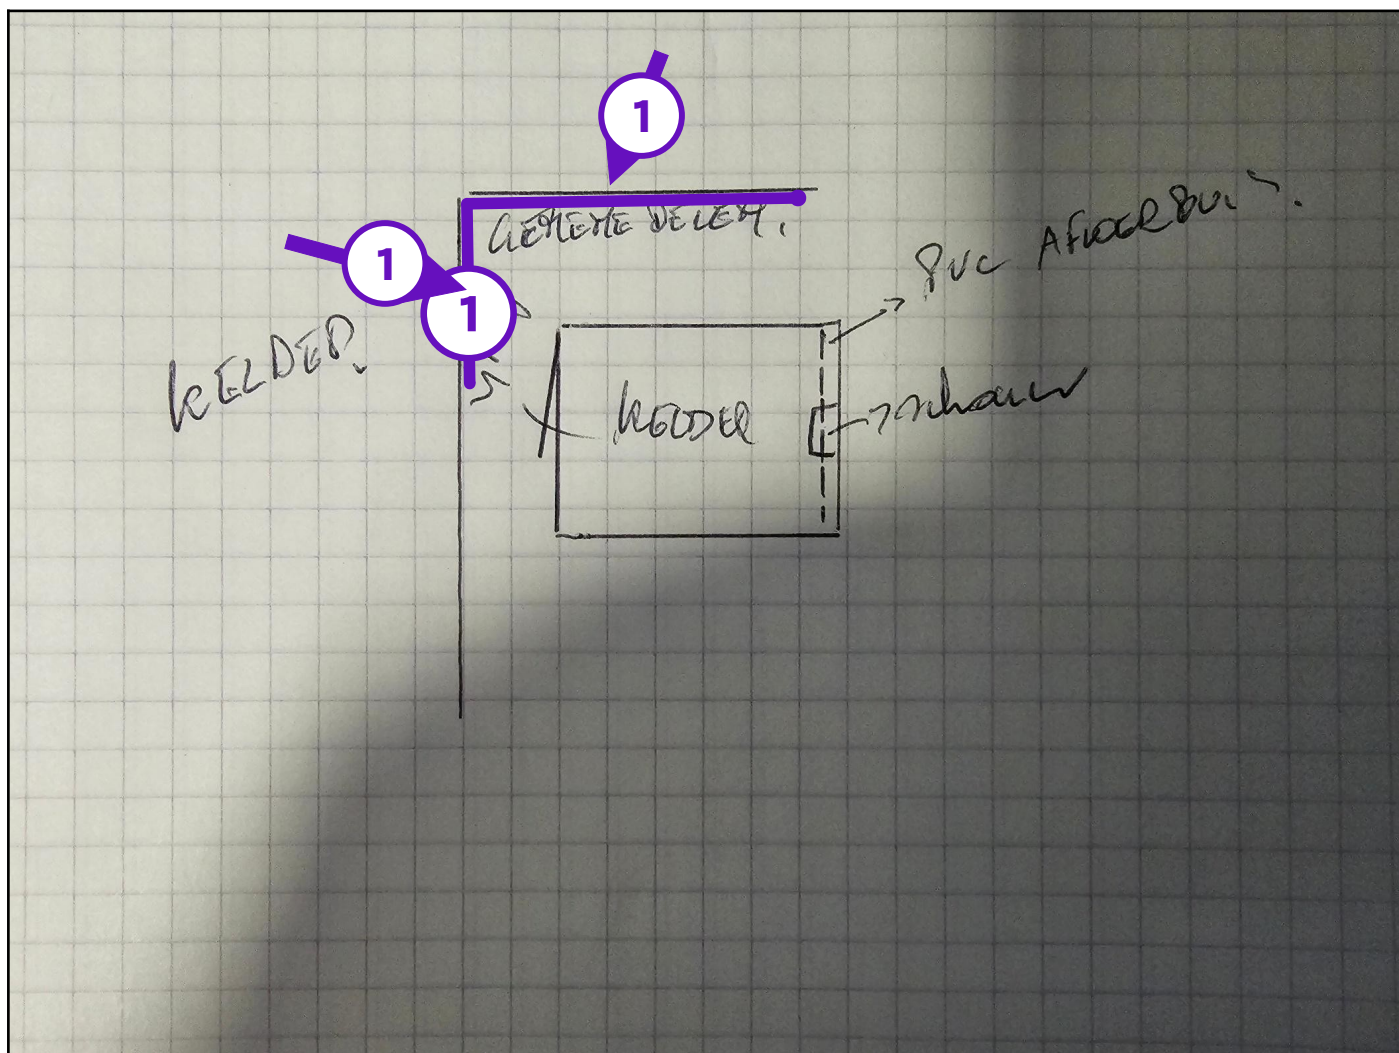
## Plan 1.2: KELDER

| Beschrijving | Type | Actie |
|---|---|---|
| 1. leidingisolatie kelder aanwezig gemene delen | Advies | - |

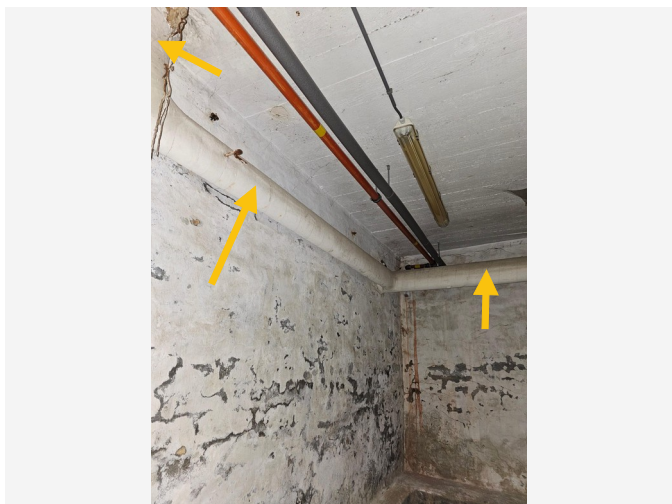
Vrije foto

De gipsisolatie bevindt zich in de gang van de kelder (gemene delen maakten geen deel uit van deze inventaris), maar de toegang tot de privekelder is wel enkel bereikbaar via die gang. De syndicus heeft laten weten dat de gemene delen zullen worden onderzocht (dus ook de gipsisolatie) voor eind april 2023. Zo niet, zou dit alsnog moeten worden bemonsterd, gezien het grotere risico op vrijgave vezels bij gipsisolatie en de locatie van het materiaal in een doorgang. WORDT OPGEVOLGD

Verder is in de kelder geen asbest verdacht materiaal vastgesteld, alle leidingen PVC en metaal.

| Bindmiddel | Gips - kalk |
| Gebondenheid bindmiddel | Niet-hechtgebonden |

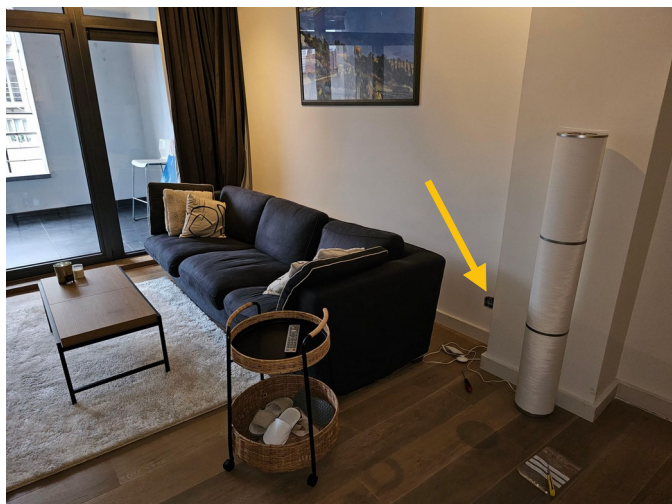
Overzichtsfoto

## Fiche 2: pleisterwerk muren

Geen asbest

| Beschrijving | pleisterwerk muren |

| Opmerking | appartement is in 2013-14 grondig gestript en totaal gerenoveerd, echter geen gedetailleerde facturen beschikbaar, vandaar pleister bemonsterd. Plafonds : geen pleister. Vloeren: tegels en parket op chape. |

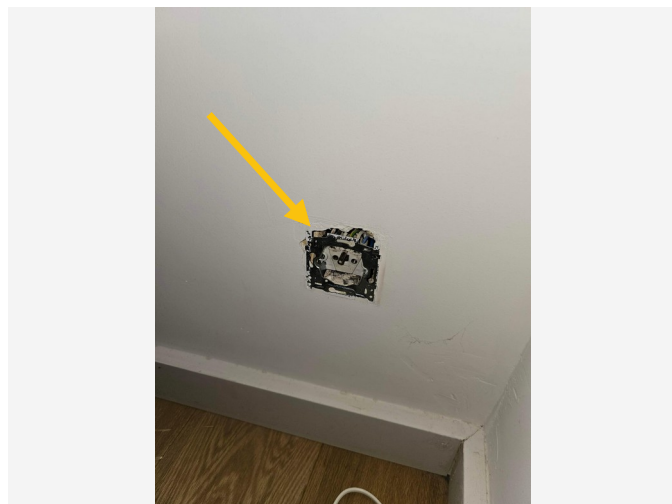
Detailfoto

Geen asbest

| # | Type | Referentie | Resultaat |
|---|---|---|---|
| 2.1 | Mengmonster | MM001 | Geen asbest |
