# Asbestinventarisatetest

Rozentuin 45/1, 2640 Mortsel

Attestnummer : **20250215-000001.000**

Uitgegeven op : **15.02.2025**

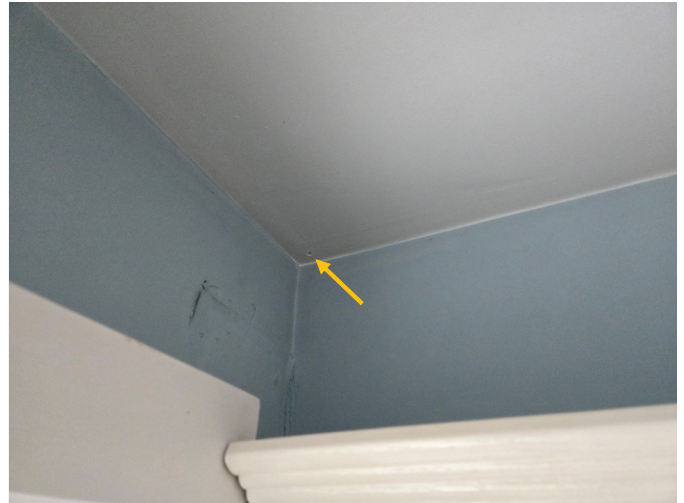
## Fiche 2: Pleisterwerk plafonds

Geen asbest

Overzichtsfoto

Detailfoto

| # | Type | Referentie | Resultaat |
|---|---|---|---|
| 2.1 | Mengmonster | B4MM02 | Geen asbest |

| Bindmiddel van materiaal | Gips - kalk |
| Gebondenheid op basis van bindmiddel | Niet-hechtgebonden |
| Hoeveelheid (oppervlakte - dikte - aantal) | • 90,00 m <sup>2</sup> - 1,00 cm - 1 stuk |

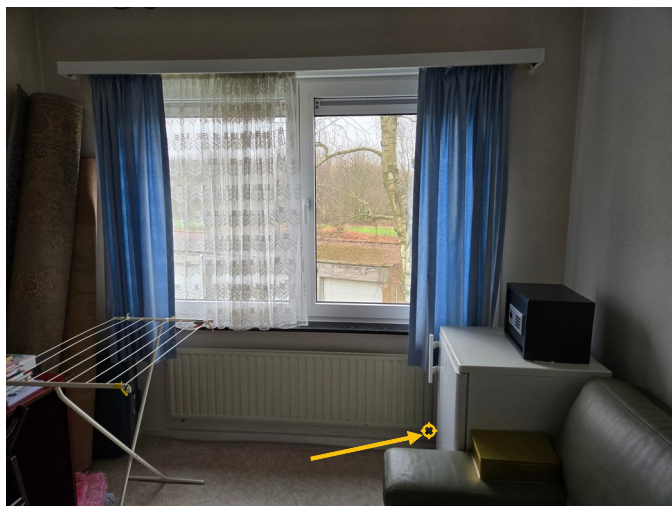
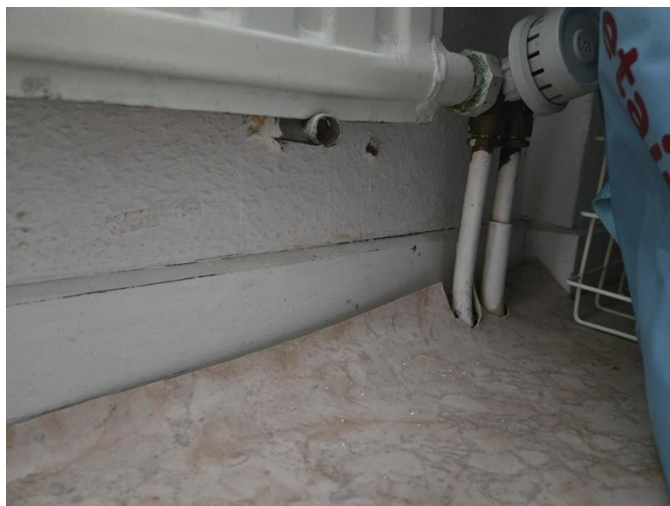
## Fiche 3: Pleisterwerk muren

Geen asbest

Overzichtsfoto

Detailfoto

| # | Type | Referentie | Resultaat |
|---|---|---|---|
| 3.1 | Mengmonster | B4MM01 | Geen asbest |

| Bindmiddel van materiaal | Gips - kalk |
| Gebondenheid op basis van bindmiddel | Niet-hechtgebonden |
| Hoeveelheid (oppervlakte - dikte - aantal) | • 150,00 m <sup>2</sup> - 1,00 cm - 1 stuk |
