# Asbestinventarisatetest

Kerkplein 32/3, 3520 Zonhoven

Attestnummer : 20251013-000505.000

Uitgegeven op : 13.10.2025

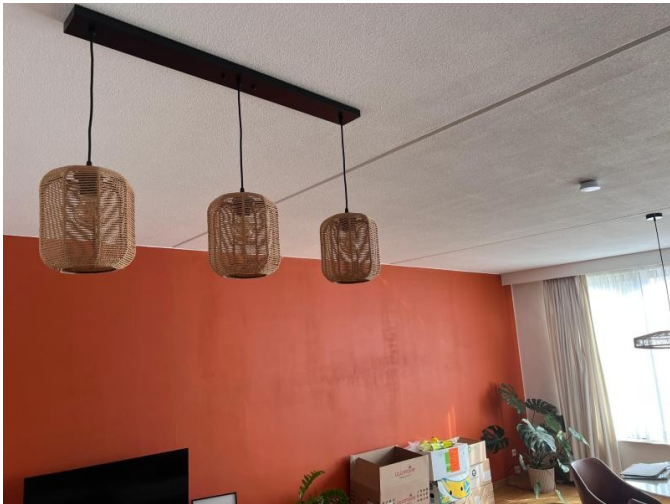
Vrije foto

Tijdens een uitgebreide inspectie is vastgesteld dat de binnenwanden zijn afgewerkt met pleisterwerk en dat het plafond bestaat uit een betonnen constructie met een pleisterafwerking. Er werden geen asbestverdachte materialen aangetroffen. Uit laboratoriumanalyse van representatieve materiaalstalen bleek geen aanwezigheid van asbest.

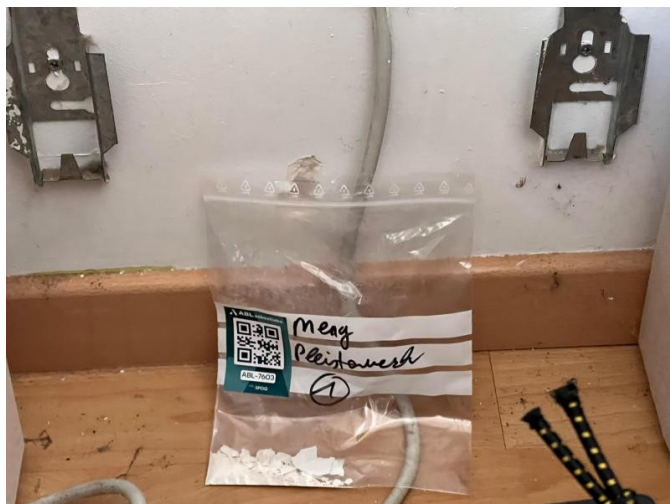
## Fiche 2: Pleisterwerk binnenwanden

Overzichtsfoto

Detailfoto

Geen asbest

| # | Type | Referentie | Resultaat |
|---|---|---|---|
| 2.1 | Mengmonster | 1 | Geen asbest |

| Beschrijving | Pleisterwerk binnenwanden |
| Bindmiddel van materiaal | Gips - kalk |
| Gebondenheid op basis van bindmiddel | Niet-hechtgebonden |
| Hoeveelheid (oppervlakte - dikte - aantal) | • 80,00 m <sup>2</sup> - 2,00 cm - 1 stuk |
