Asbestinventarisatetest

Moonsstraat 2/102, 2018 Antwerpen

Attestnummer : 20251023-000476.000

Uitgegeven op : 23.10.2025

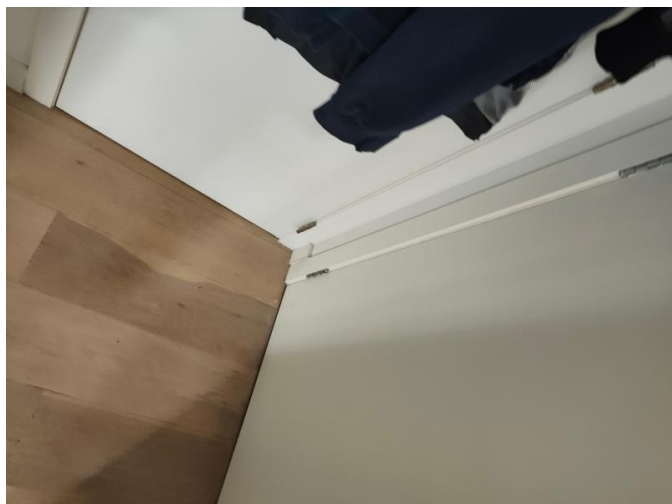
Fiche 1: Pleisterwerk Wanden

Geen asbest

Overzichtsfoto

Detailfoto

#	Type	Referentie	Resultaat
1.1	Mengmonster	IEY_01	Geen asbest

Beschrijving	Pleisterwerk Wanden
Omgeving	Binnen
Primaire drager	Binnenwand
Bindmiddel van materiaal	Gips - kalk
Gebondenheid op basis van bindmiddel	Niet-hechtgebonden
Hoeveelheid (oppervlakte - dikte - aantal)	• 100,00 m ² - 1,00 cm - 1 stuk
Totaal volume	1,00 m ³
Identificatiemethode	Vaststelling met monstername
Destructieve handeling voor identificatie	Nee
Opmerking	De hoeveelheden zijn louter indicatief.
