# Asbestinventarisatetest

Boeretangsedreef 54, 2480 Dessel

Attestnummer : 20230816-000363.000

Uitgegeven op : 16.08.2023

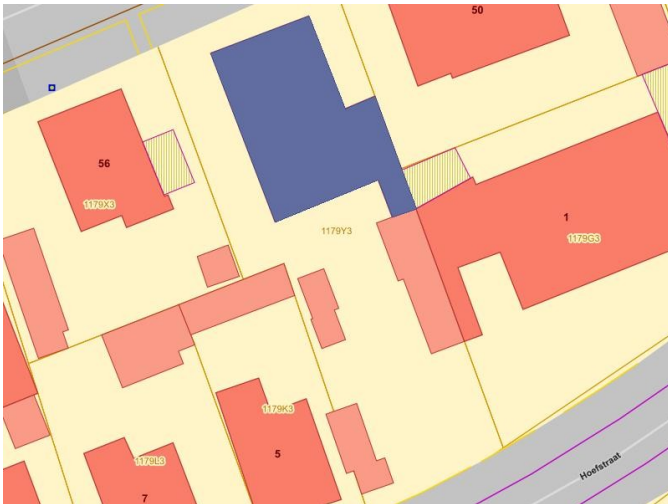
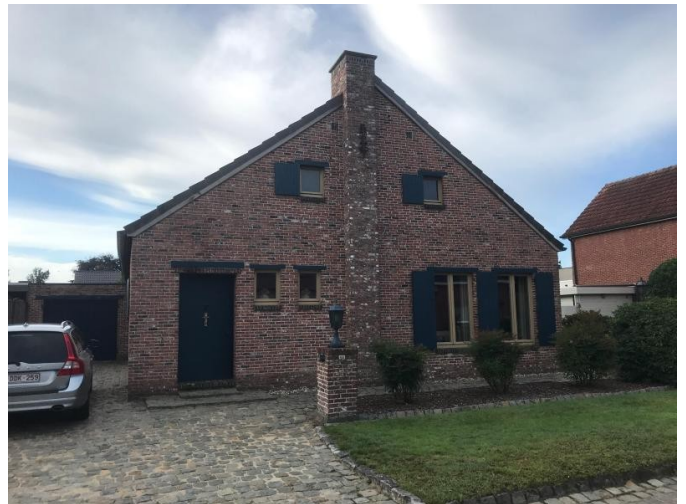
## Zone 1: Hoofdgebouw

- 0 Asbestmaterialen
- 0 Beperkingen
- 0 Uitsluitingen
- 0 Roerende goederen
- 0 Puin, steenslag, (water)bodem
- 0 Adviezen
- 1 **Geen asbest**

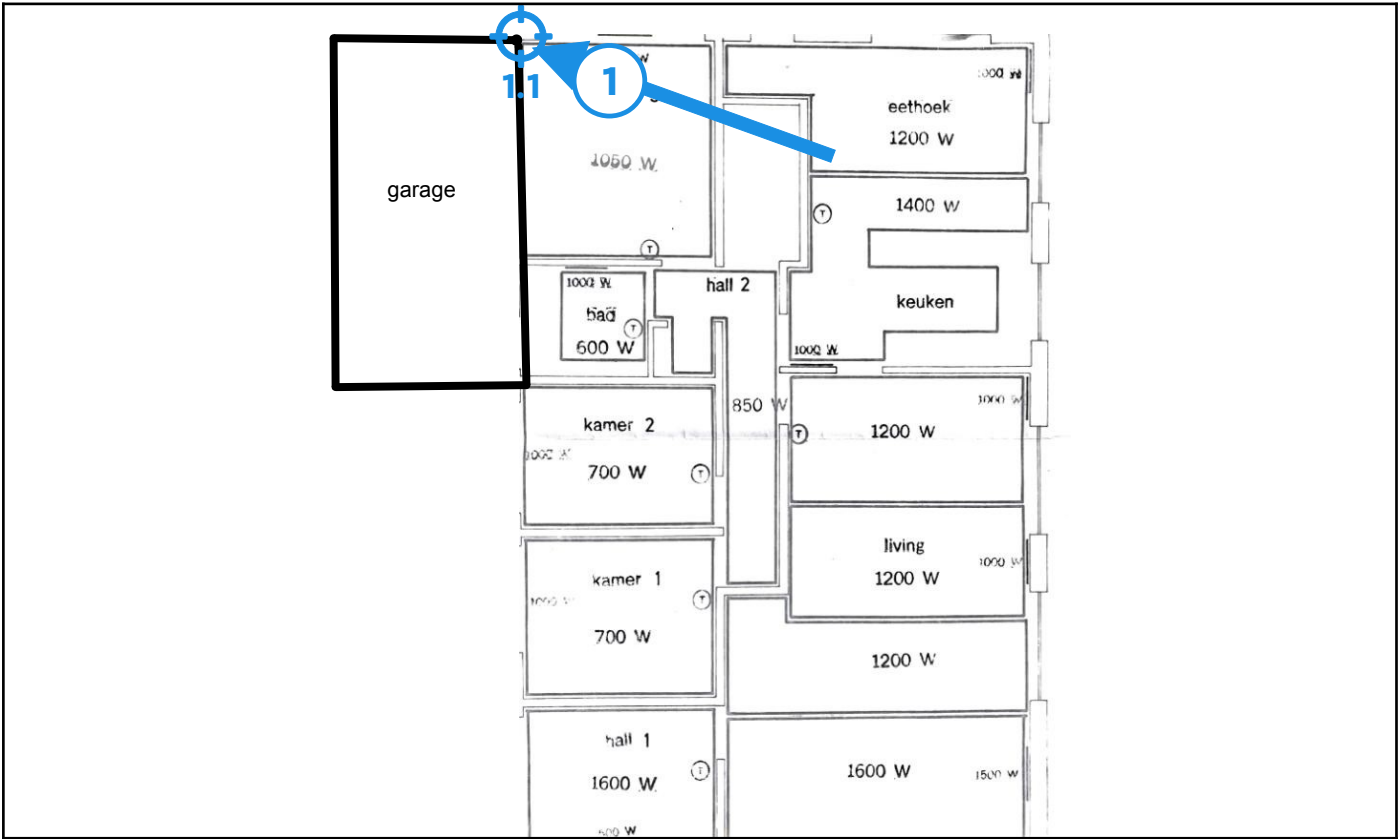
# Plan 1.1: Grondplan

| Beschrijving | Type | Actie |
|---|---|---|
| 1. Mastiek tussen muur en raam | Geen asbest | - |
| 1.1 Code: 1 | Puntmonster | - |

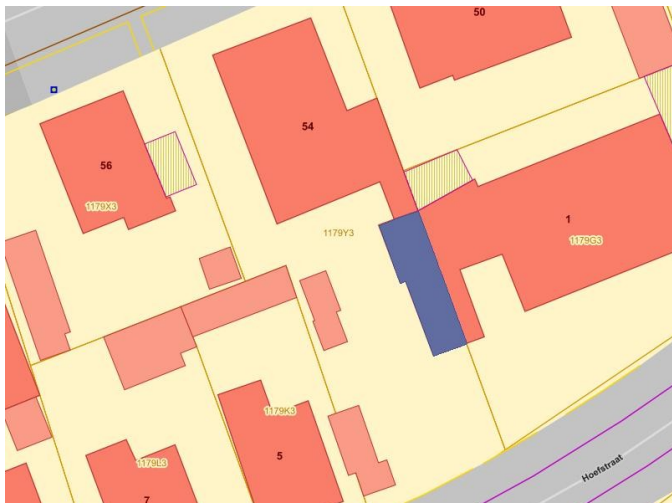
## Zone 2: Tuinberging

- 0 Asbestmaterialen
- 0 Beperkingen
- 0 Uitsluitingen
- 0 Roerende goederen
- 0 Puin, steenslag, (water)bodem
- 0 Adviezen
- 0 Geen asbest

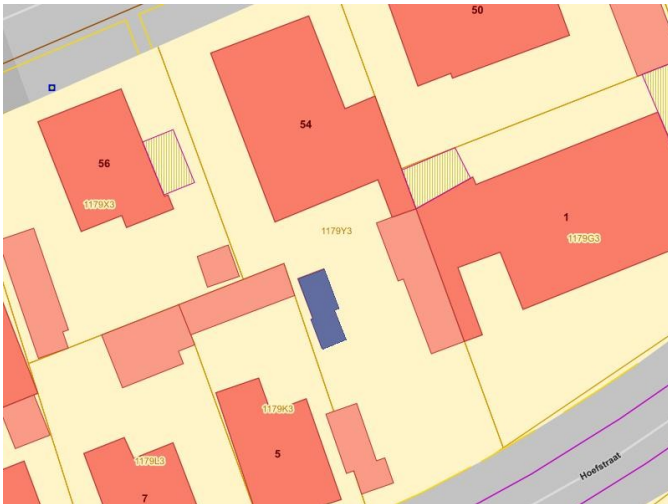
## Zone 3: Afdak jacuzzi

- 0 Asbestmaterialen
- 0 Beperkingen
- 0 Uitsluitingen
- 0 Roerende goederen
- 0 Puin, steenslag, (water)bodem
- 0 Adviezen
- 0 Geen asbest

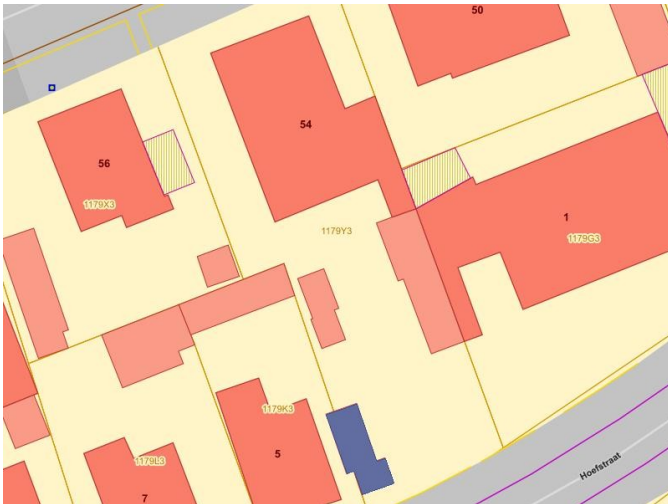
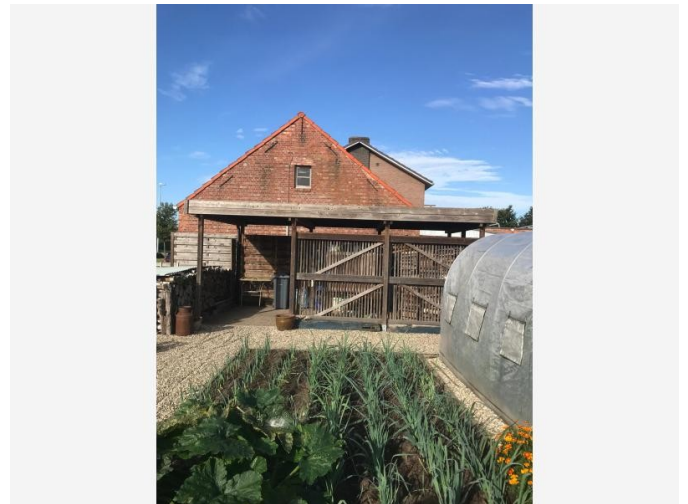
## Zone 4: Afdak

- 0 Asbestmaterialen
- 0 Beperkingen
- 0 Uitsluitingen
- 0 Roerende goederen
- 0 Puin, steenslag, (water)bodem
- 0 Adviezen
- 0 Geen asbest

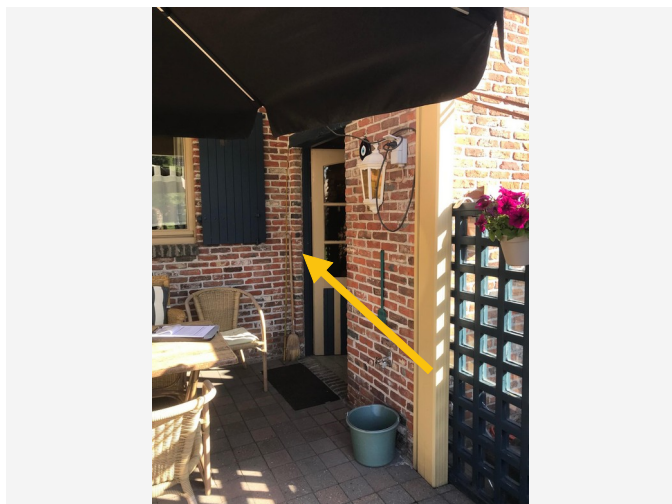
Overzichtsfoto

Geen asbest

| # | Type | Referentie | Resultaat |
|---|---|---|---|
| 1.1 | Puntmonster | 1 | Geen asbest |

| Beschrijving | Mastiek tussen muur en raam |
| Omgeving | Buiten |
