# Asbestinventarisatetest

Brusselsesteenweg 630/0, 3090 Overijse

Attestnummer : 20230509-000126.002

Uitgegeven op : 09.05.2023

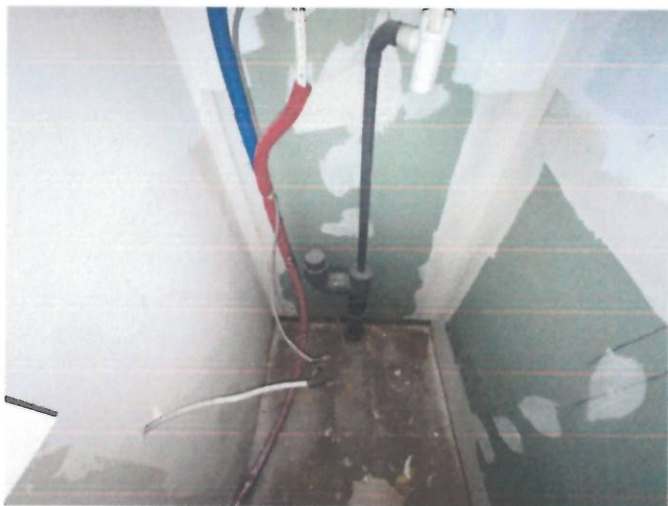
Vrije foto

## Fiche 1: Gyproc wanden en vals plafond

De muren en plafonds werden afgewerkt met gyprocwanden en een vals plafond.

Er werd in deze unit geen nader onderzoek gedaan naar mogelijks achterliggende asbestverdachte materialen daar deze buiten de scope van huidig, niet-destructief, asbestattest valt.

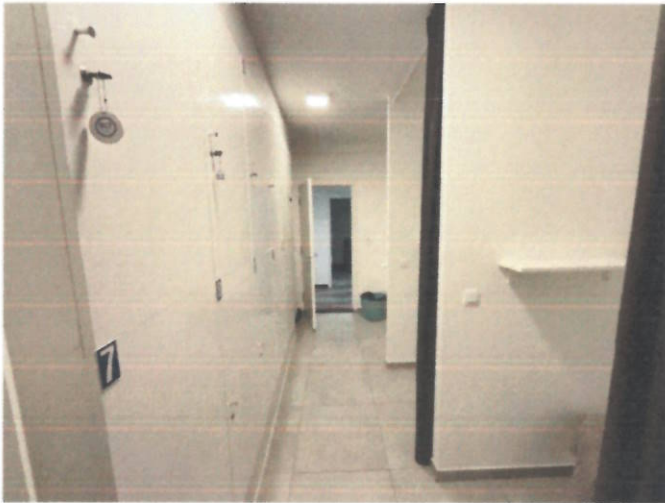
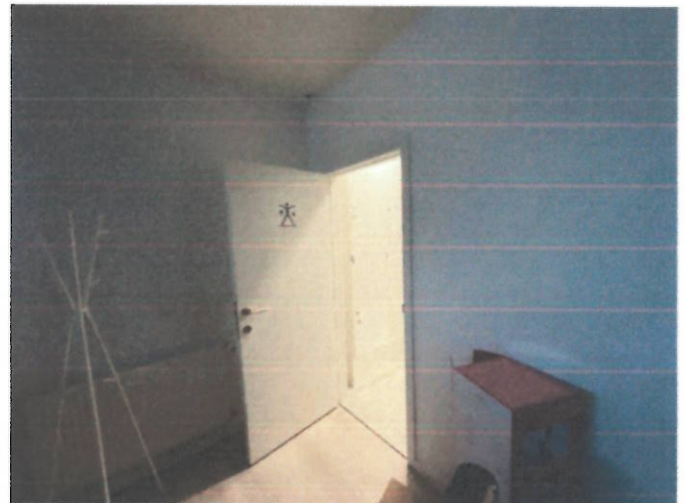
## Fiche 2: Pleisterwerk muren

Geen asbest

| Bindmiddel van materiaal | Gips - kalk |
| Gebondenheid op basis van bindmiddel | Niet-hechtgebonden |
| Hoeveelheid (oppervlakte - dikte - aantal) | • 325,00 m <sup>2</sup> - 2,00 cm - 1 stuk |

| Opmerking | <p>Extrapolatie van genomen materiaal monsters: Brusselsesteenweg 630/2, 3090 Overijse</p> <p>Betreft: heterogene, in-situ aangebrachte materialen binnen éénzelfde gebouw.</p> |
