# Asbestinventarisatetest

Hospitaalstraat 11/BU07, 3600 Genk

Attestnummer : **20250728-000136.000**

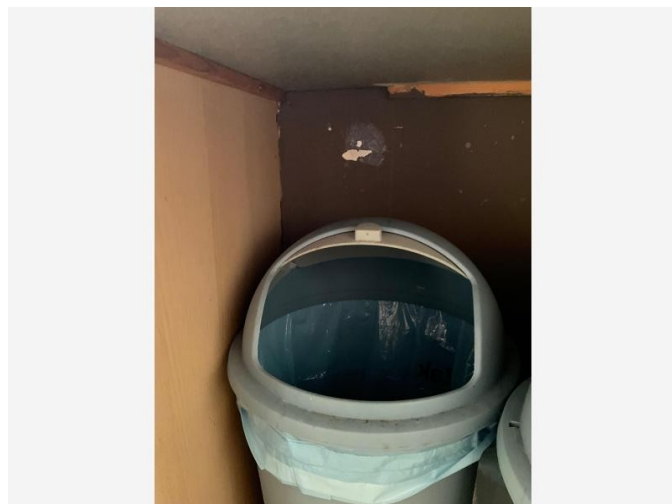
## Fiche 4: Muurpleister

Geen asbest

| # | Type | Referentie | Resultaat |
|---|---|---|---|
| 4.1 | Mengmonster | 1 | Geen asbest |

| Bindmiddel van materiaal | Gips - kalk |
| Gebondenheid op basis van bindmiddel | Niet-hechtgebonden |
| Hoeveelheid (oppervlakte - dikte - aantal) | • 260,00 m <sup>2</sup> - 1,00 cm - 1 stuk |
| Opmerking | <p>Volgens het inspectieprotocol is een monstername van het pleisterwerk verplicht om dit te identificeren als niet-asbesthoudend.</p> <p>Locatie staalnames: individuele ruimte: inkom / natte ruimte: keuken / stookplaats: nvt / traphal: nvt</p> <p>De vermelde oppervlaktes en volumes betreffen een beredeneerde schatting. Er worden geen rechten verleend aan deze oppervlaktes/volumes. De dikte is een schatting die voorkomt uit de monsterplaatsen en is daarom niet altijd representatief.</p> |
