# Résumé du Dossier de Diagnostics Techniques

## N° 25/21570/HOUZE

# DPE Diagnostic de performance énergétique (logement)

# Rapport de l'état relatif à la présence de termites dans le bâtiment

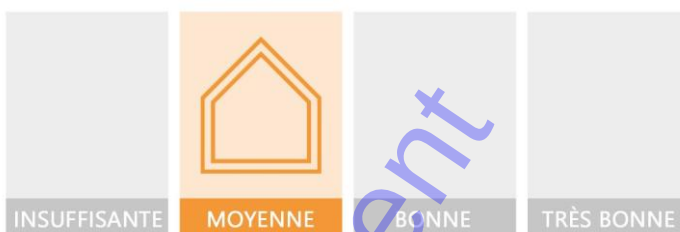
## Performance de l'isolation

| | description | isolation |
|---|---|---|
| <b>Murs</b> | Mur en briques creuses d'épaisseur 20 cm avec isolation intérieure (9 cm) donnant sur l'extérieur | bonne |
| <b>Plancher bas</b> | Plancher à entrevous isolant donnant sur un vide-sanitaire | bonne |
| <b>Portes et fenêtres</b> | Portes-fenêtres coulissantes métal à rupture de ponts thermiques, double vitrage avec lame d'argon 16 mm à isolation renforcée et volets roulants aluminium / Fenêtres battantes métal à rupture de ponts thermiques, double vitrage avec lame d'argon 16 mm à isolation renforcée / Fenêtres fixes métal à rupture de ponts thermiques, double vitrage avec lame d'argon 16 mm à isolation renforcée / Fenêtres battantes métal à rupture de ponts thermiques, double vitrage avec lame d'argon 16 mm à isolation renforcée et volets roulants aluminium / Porte(s) autres opaque pleine isolée | très bonne |
