# Asbestinventarisatetest

Mechelsesteenweg 136/21, 1970 Wezembeek-Oppem

Attestnummer : 20240425-000316.000

Uitgegeven op : 25.04.2024

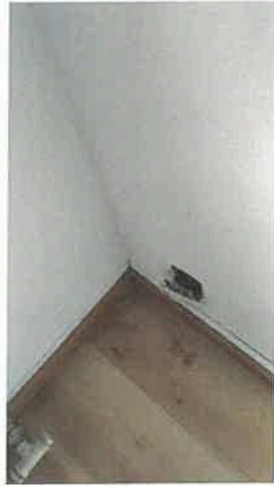
Detailfoto

# Fiche 1: Pleisterwerk wand

Geen asbest

| # | Type | Referentie | Resultaat |
|---|---|---|---|
| 1.1 | Mengmonster | MM01 | Geen asbest |
