Keuringsverslag van een elektrische laagspanning- en zeer lage spanningsinstallatie

NIET CONFORM

Straatnaam Lisweg
Huisnummer 16
Busnummer -
Postcode 3140
Gemeente KEERBERGEN
Land België

Controlebezoek van een huishoudelijke installatie volgens (KB 08/09/2019) - AREI Boek 1- 6.5. en 4.2.4.3.

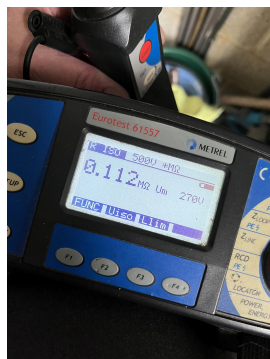
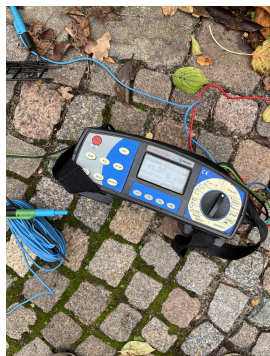
RE: 41,3 Ω

NOK

- 12.04 De spreidingsweerstand is groter dan 30 Ohm en kleiner dan 100 Ohm, maar de aanvullende maatregelen met betrekking tot de differentieelstroombeschermingsinrichtingen zijn niet uitgevoerd. (Boek 1 Onderafdeling 4.2.3.2. en 5.4.2.1.)
