## Keuringsverslag van een elektrische laagspanning- en zeer lage spanningsinstallatie

NIET CONFORM

Datum keuring: 05/08/2025

Straatnaam Kruisboogstraat  
Huisnummer 12  
Busnummer -  
Postcode 3110  
Gemeente Wezemaal  
Land België

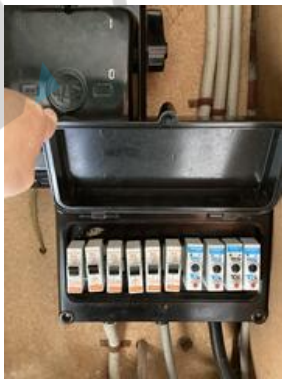
Afbeelding schakel- en verdeelbord:

- I4.01 Hoofdequipotentiale verbinding(en) niet verwezenlijkt. (Boek 1 Onderafdeling 5.4.4.1. en 5.1.6.2)
- I5.03 Het verdeelbord is niet makkelijk toegankelijk. (Boek 1 Onderafdeling 5.3.5.1.C.)

- I5.10 De genaakbare, naakte onder spanning staande delen zijn onvoldoende afgeschermd. (Boek 1 Afdeling 5.1.4. en 4.2.2.3.)
- I5.11 Niet gebruikte invoeringen van het verdeelbord zijn niet correct of onvoldoende afgedicht. (Boek 1 Afdeling 5.1.4. en 4.2.2.3.)

- I5.12 De doorsneden van de interne verbindingen en/of van de verdeelrails in het bord zijn onvoldoende. (Boek 1 Onderafdeling 4.4.1.1. en 4.4.1.5.)
- I6.02 Een algemene differentieelstroombeschermingsinrichting met een nominale stroom (In) van minstens 40A en een gevoeligheid van maximum 300mA is niet geplaatst. (Boek 1 Onderafdeling 4.2.4.3. en 5.3.5.3.a.)

- N22 De elektrische installatie is grondig na te zien en conform te maken volgens de voorschriften van het AREI boek 1.
- N3 Het is niet uitgesloten dat bij een nacontrole bijkomende inbreuken worden vastgesteld bij voorleggen schema's.
