# Asbestinventarisatetest

Kauwlei 5/0002, 2550 Kontich

Attestnummer : **20251028-000253.000**

Uitgegeven op : **28.10.2025**

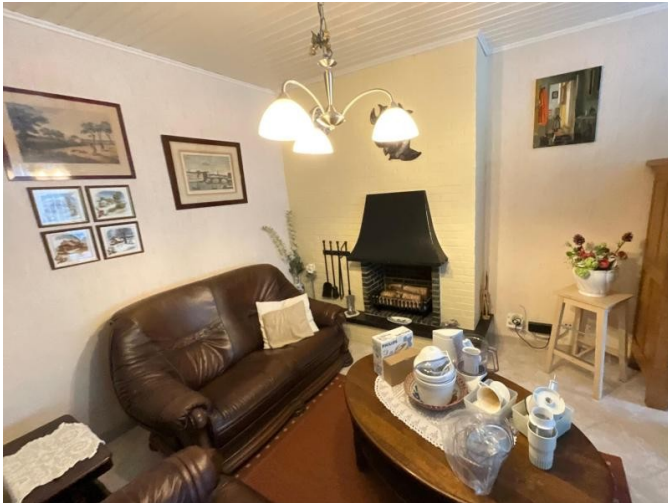
*Situeringsfoto*

**Reden:** Er is geen volledige risicobeoordeling mogelijk

**Uitleg van de asbestdeskundige:** De materialen langs de binnenkant van de schouw konden niet onderzocht worden binnen de grenzen van het niet-destructieve onderzoek. Bijgevolg stellen wij hiervoor huidige beperkingsfiche op.

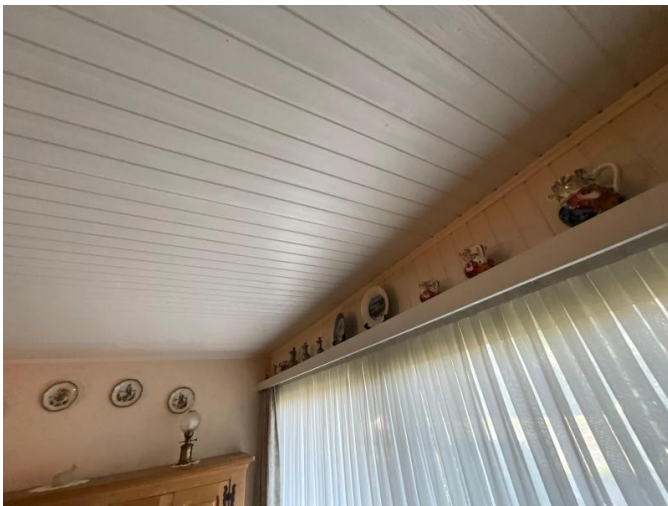
Vrije foto

De plafonds werden afgewerkt met niet-asbestverdachte materialen. omwille van het niet-destructieve karakter van dit onderzoek, kan geen uitspraak worden gedaan over eventuele onderliggende lagen. om die reden wordt deze adviesfiche opgesteld met het advies om bij eventuele renovatie/verbouwingswerken de onderliggende lagen ook te laten onderzoeken.

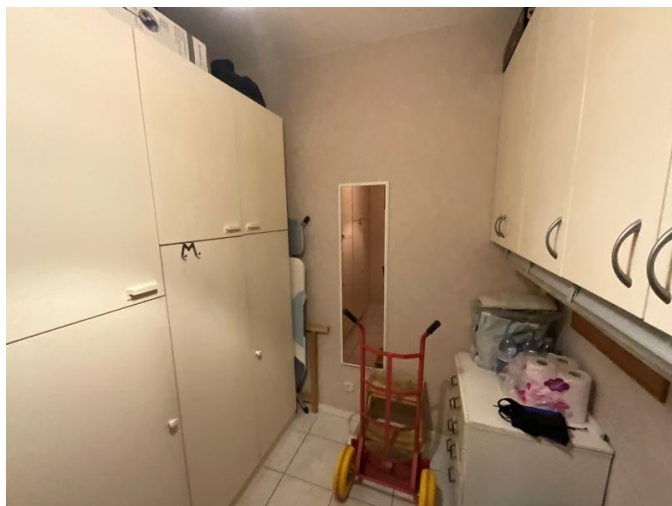
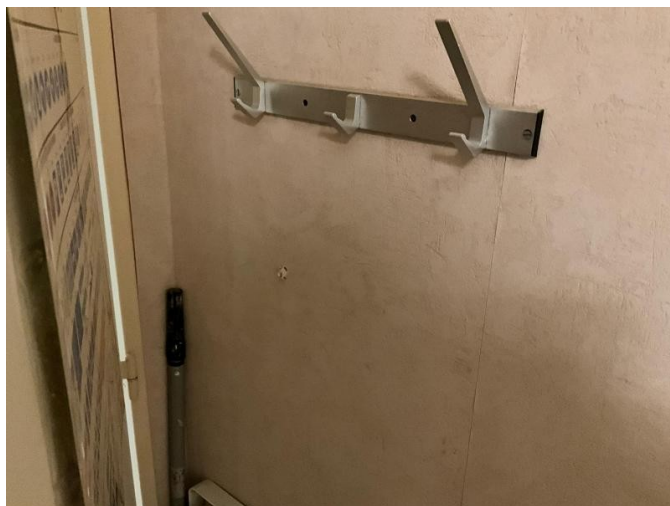
## Fiche 3: Pleisterwerk muren

Geen asbest

| # | Type | Referentie | Resultaat |
|---|---|---|---|
| 3.1 | Mengmonster | M001 | Geen asbest |

| Bindmiddel van materiaal | Gips - kalk |
| Gebondenheid op basis van bindmiddel | Niet-hechtgebonden |
| Hoeveelheid (oppervlakte - dikte - aantal) | • 300,00 m <sup>2</sup> - 1,00 cm - 1 stuk |
| Opmerking | Hoeveelheid pleisterwerk bij benadering aangezien er geen asbest werd teruggevonden in het mengstaal. |

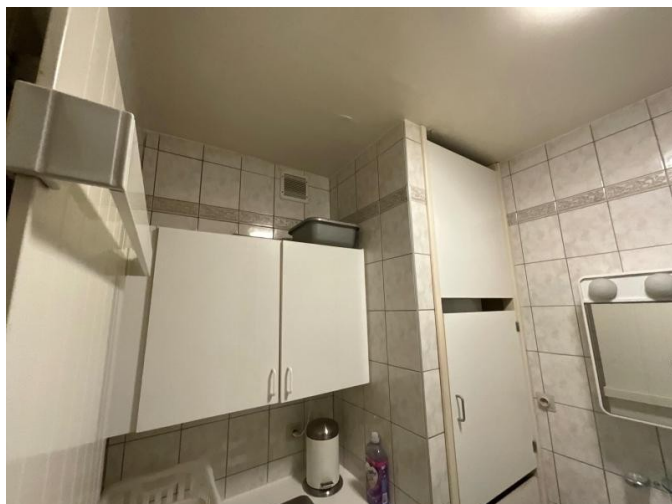
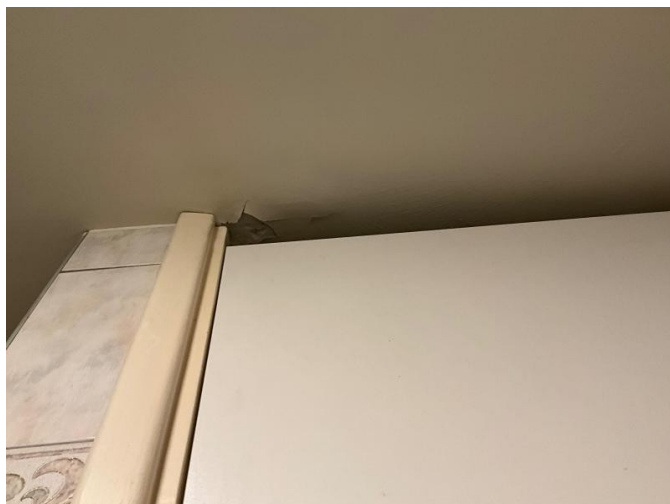
## Fiche 4: Pleisterwerk plafonds

Geen asbest

| # | Type | Referentie | Resultaat |
|---|---|---|---|
| 4.1 | Mengmonster | M002 | Geen asbest |

| Bindmiddel van materiaal | Gips - kalk |
| Gebondenheid op basis van bindmiddel | Niet-hechtgebonden |
| Hoeveelheid (oppervlakte - dikte - aantal) | • 120,00 m <sup>2</sup> - 1,00 cm - 1 stuk |
| Opmerking | Hoeveelheid pleisterwerk bij benadering aangezien er geen asbest werd teruggevonden in het mengstaal. |
