# Asbestinventarisatetest

Hoge Kaart 289, 2930 Brasschaat

Attestnummer : **20251102-000128.000**

Uitgegeven op : **02.11.2025**

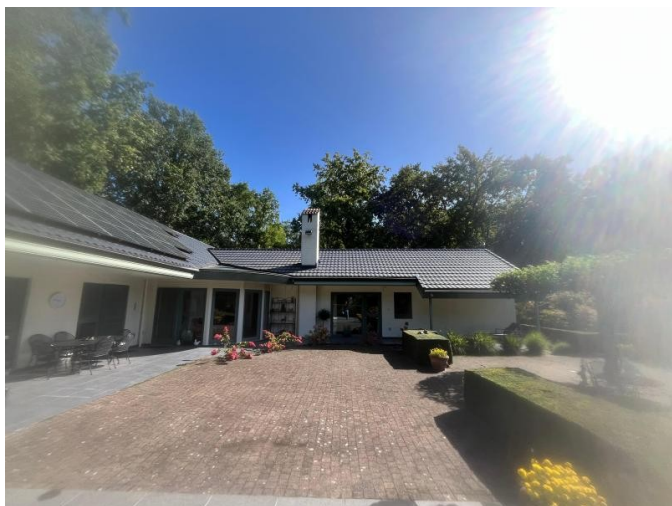
*Situeringsfoto*

**Reden:** Het te onderzoeken materiaal situeert zich hoger dan 3,50 m te rekenen vanaf een veilige ondergrond

**Uitleg van de asbestdeskundige:** De schouw is niet langst de binnenzijde te inspecteren.
