## Rapport de contrôle d'installations électriques à basse et à très basse tension

RÉF: 34/2025/122704/D01:1

DATE DU CONTRÔLE 30/10/2025 (10:30 - 11:15) AGENT VISITEUR Olivier Dodet  
ADRESSE DU CONTRÔLE Avenue des Champs 156/01 (étage Rez-de-chaussée) - 4100 Seraing TYPE DE CONTRÔLE Visite de contrôle vente ancienne installation (8.4.2.)

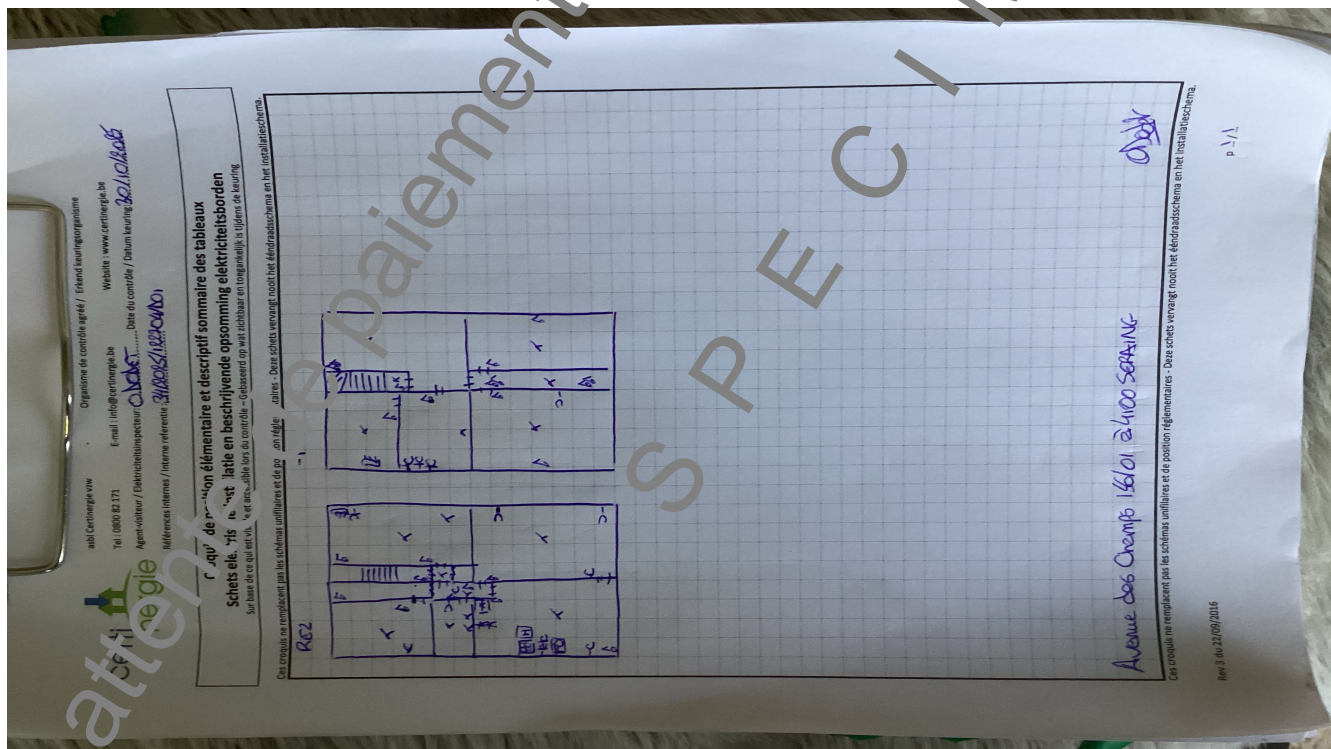
### Croquis de position élémentaire et descriptif sommaire des tableaux

sur base de ce qui est visible et accessible lors du contrôle  
Note : ces croquis ne remplacent pas les schémas unifilaires et de position réglementaires
