# Asbestinventarisatetest

Turnhoutsebaan 10/0101, 2470 Retie

Attestnummer : 20230328-000219.000

Uitgegeven op : 28.03.2023

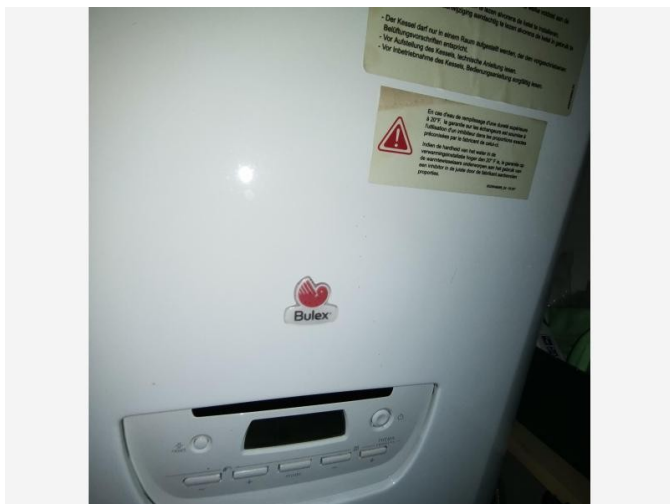
Vrije foto

De cv ketel merk Bulex werd opgezocht in het IAD Online bronnenboek asbest en als niet asbesthoudend beoordeeld. Info in bijlage.

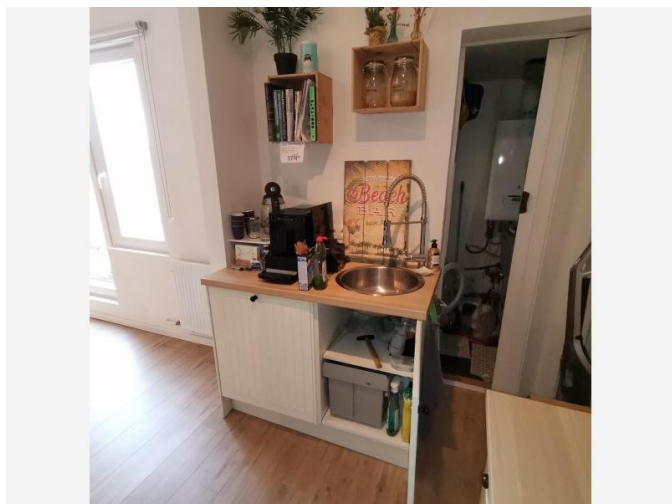
## Fiche 5: Pleisterwerk Muren

Geen asbest

| # | Type | Referentie | Resultaat |
|---|---|---|---|
| 5.1 | Puntmonster | 1mT10 | Geen asbest |

| Beschrijving | Pleisterwerk Muren |
| Bindmiddel van materiaal | Gips - kalk |

| Hoeveelheid (oppervlakte - dikte - aantal) | <ul style="list-style-type: none"> <li>• 225,00 m<sup>2</sup> - 1,50 cm - 1 stuk</li> </ul> |
| Opmerking | <p>Dit is een raming.</p> <p>Het appartement werd grotendeels afgewerkt met gyproc wanden.</p> |

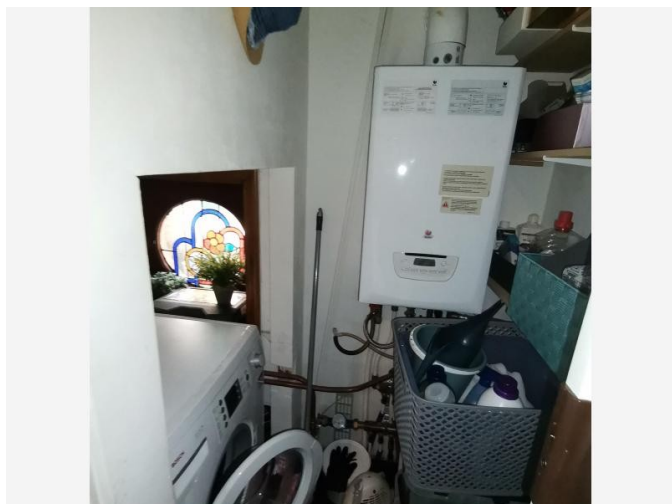
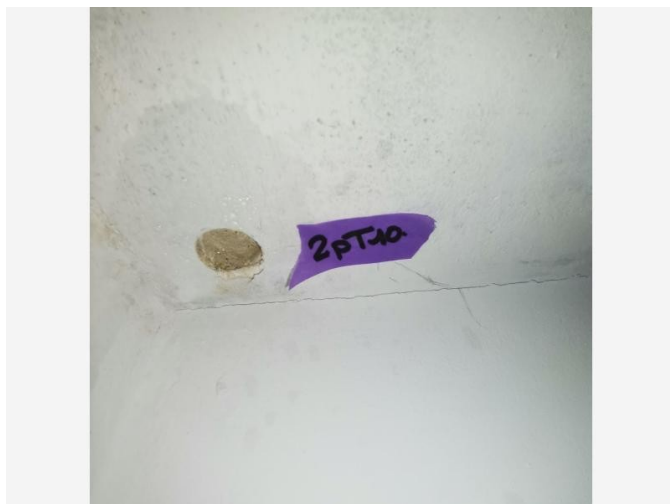
## Fiche 6: Pleisterwerk plafond

Geen asbest

| # | Type | Referentie | Resultaat |
|---|---|---|---|
| 6.1 | Puntmonster | 2pT10 | Geen asbest |

| Beschrijving | Pleisterwerk plafond |
| Bindmiddel van materiaal | Gips - kalk |

| Hoeveelheid (oppervlakte - dikte - aantal) | <ul style="list-style-type: none"> <li>• 90,00 m<sup>2</sup> - 1,50 cm - 1 stuk</li> </ul> |
| Opmerking | <p>Dit is een raming.</p> <p>Het appartement werd grotendeels afgewerkt met valse plafonds (gyproc).</p> |
