# Asbestinventarisatetest

Kloosterstraat 6/0001, 2470 Retie

Attestnummer : 20251101-000312.000

Uitgegeven op : 01.11.2025

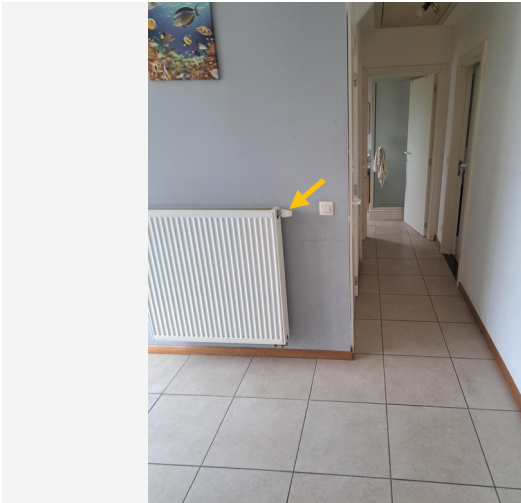
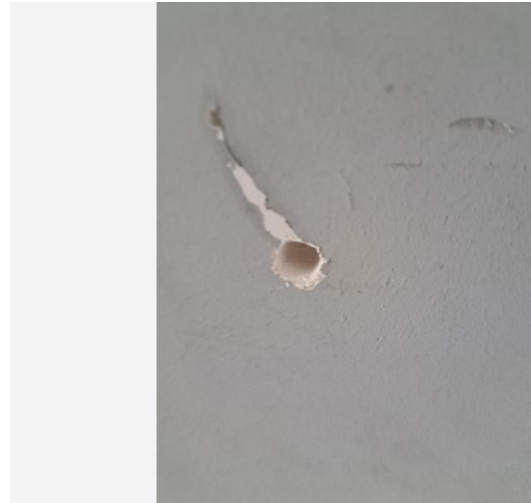
## Fiche 3: bezetting muren

Geen asbest

| # | Type | Referentie | Resultaat |
|---|---|---|---|
| 3.1 | Mengmonster | bezetting muren | Geen asbest |

| Bindmiddel van materiaal | Gips - kalk |
| Gebondenheid op basis van bindmiddel | Niet-hechtgebonden |
| Hoeveelheid (oppervlakte - dikte - aantal) | • 345,00 m <sup>2</sup> - 1,00 cm - 1 stuk |
| Opmerking | <p>De nodige stalen van de muren werden genomen in appartement 201.</p> <p>Inkomhal is gemeenschappelijk.</p> <p>Er zijn wandtegels in wc en badkamer.</p> |
