# Asbestinventarisatetest

Kloosterstraat 6/0201, 2470 Retie

Attestnummer : **20251101-000288.000**

Uitgegeven op : **01.11.2025**

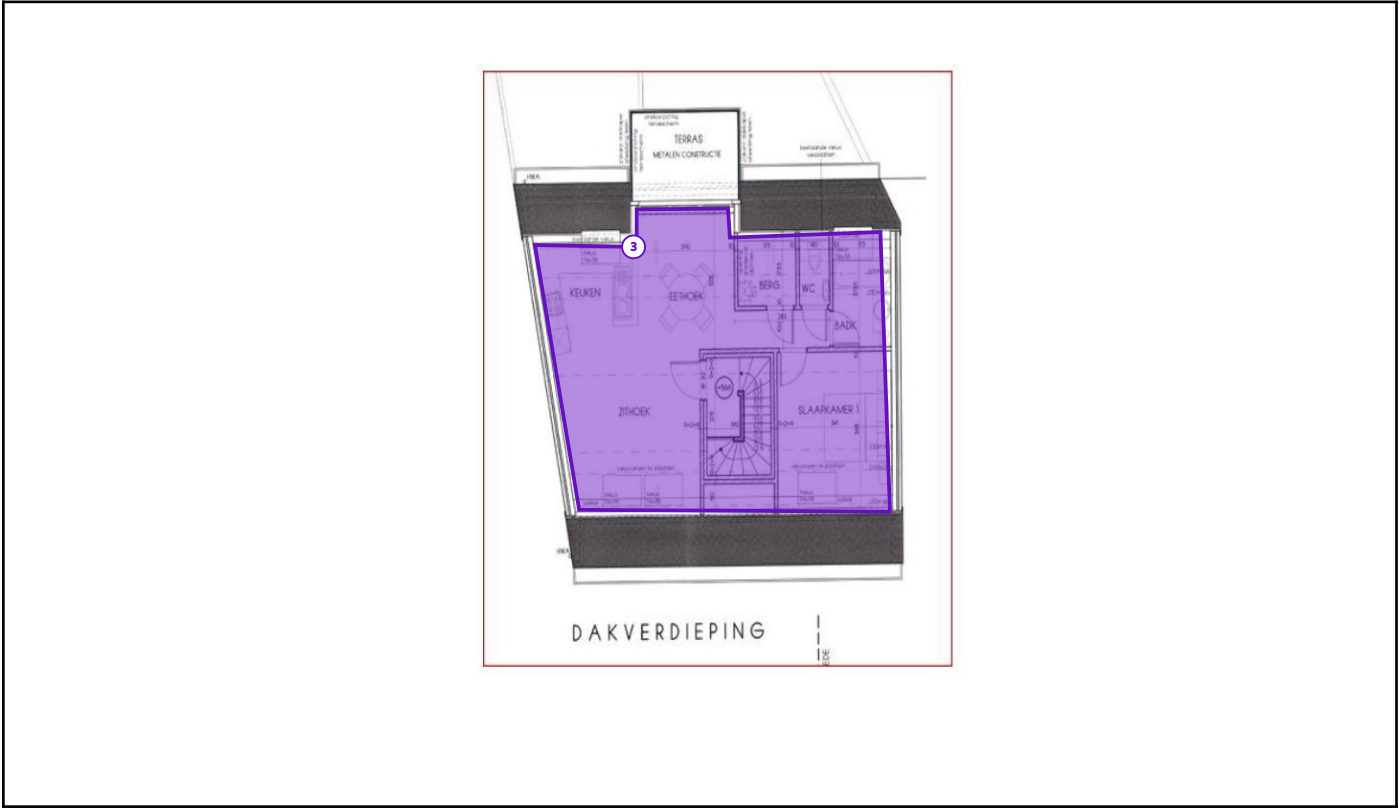
# Plan 1.2: grondplan

| Beschrijving | Type | Actie |
|---|---|---|
| 3. verlaagd plafond | Advies | - |

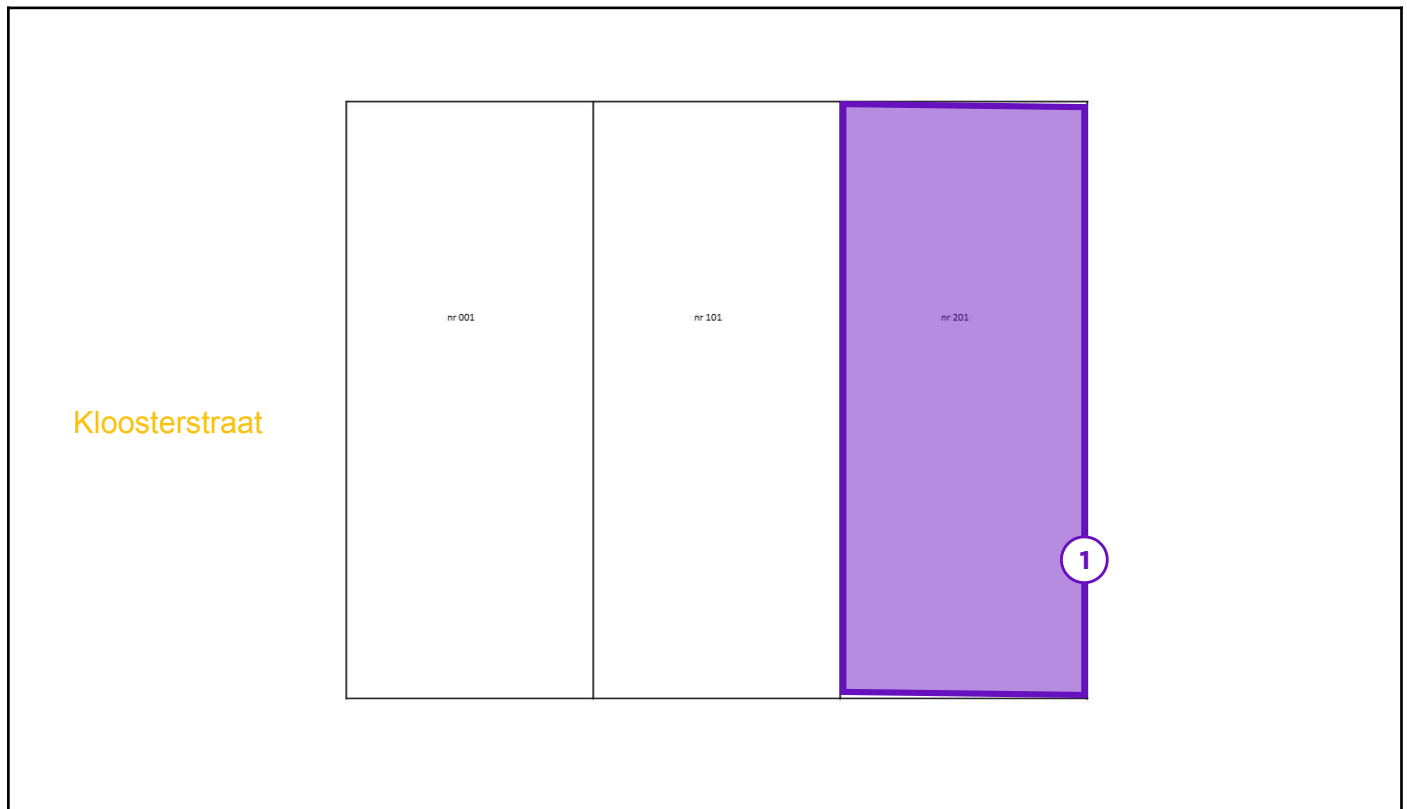
## Plan 2.1: bergingen

| Beschrijving | Type | Actie |
|---|---|---|
| 1. carport | Advies | - |

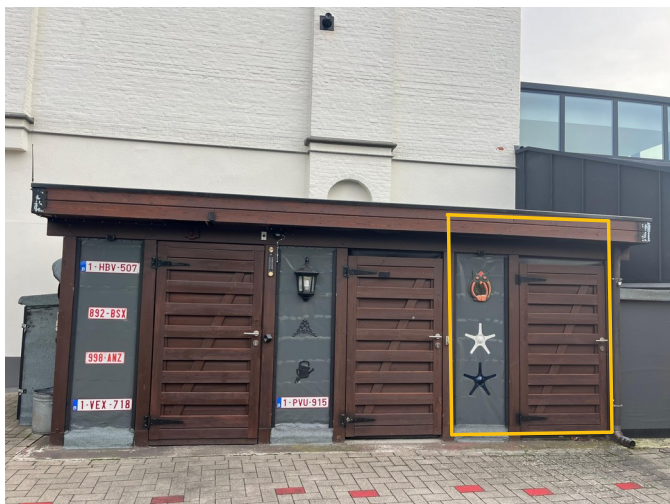
De carport werd geplaatst in 2012.

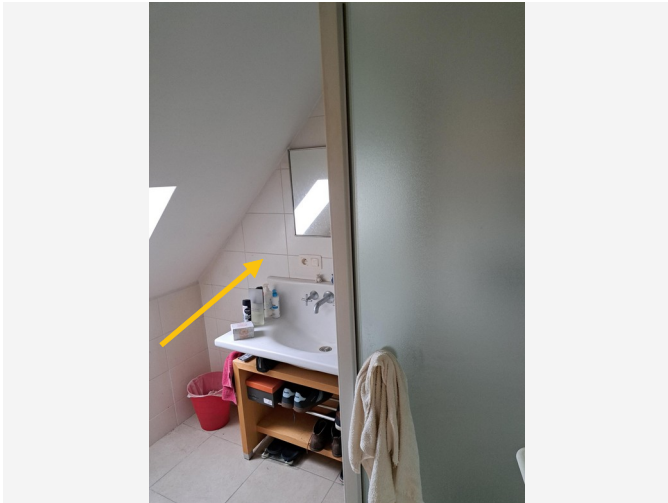
Er zijn wandtegels in de badkamer.

Gezien het om een niet-destructief onderzoek gaat, werd de achterliggende structuur niet geïnspecteerd.

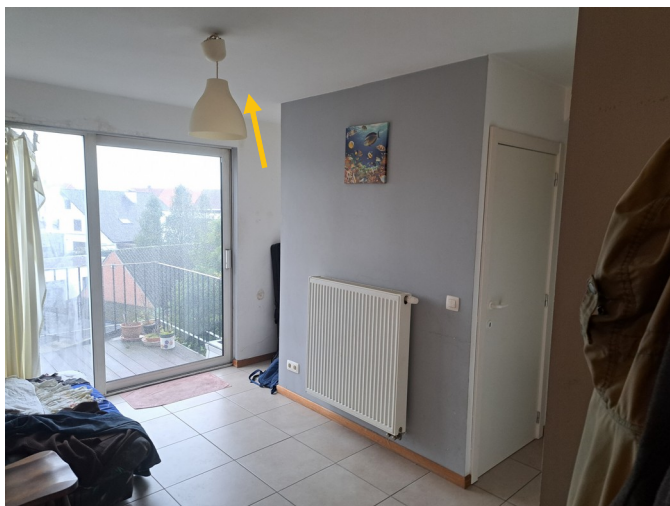
Er is overal een verlaagd plafond.

Gezien het om een niet-destructief onderzoek gaat, werd de achterliggende structuur niet geïnspecteerd.

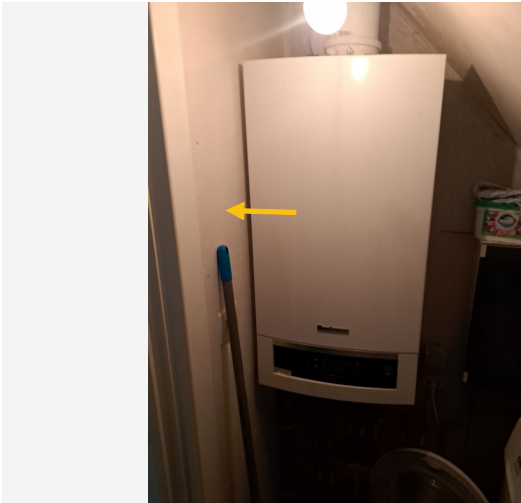
## Fiche 4: bezetting muren

Geen asbest

| Bindmiddel van materiaal | Gips - kalk |
| Gebondenheid op basis van bindmiddel | Niet-hechtgebonden |
| Hoeveelheid (oppervlakte - dikte - aantal) | • 197,00 m <sup>2</sup> - 1,00 cm - 1 stuk |
| Opmerking | Stooklokaal (berging) bemonsterd.<br>Natte ruimte bemonsterd in keuken = individuele ruimte.<br>Inkomhal is gemeenschappelijk. |
