# Asbestinventarisatetest

Kerkborre 45/6, 9506 Geraardsbergen

Attestnummer : 20240616-000011.000

Uitgegeven op : 16.06.2024

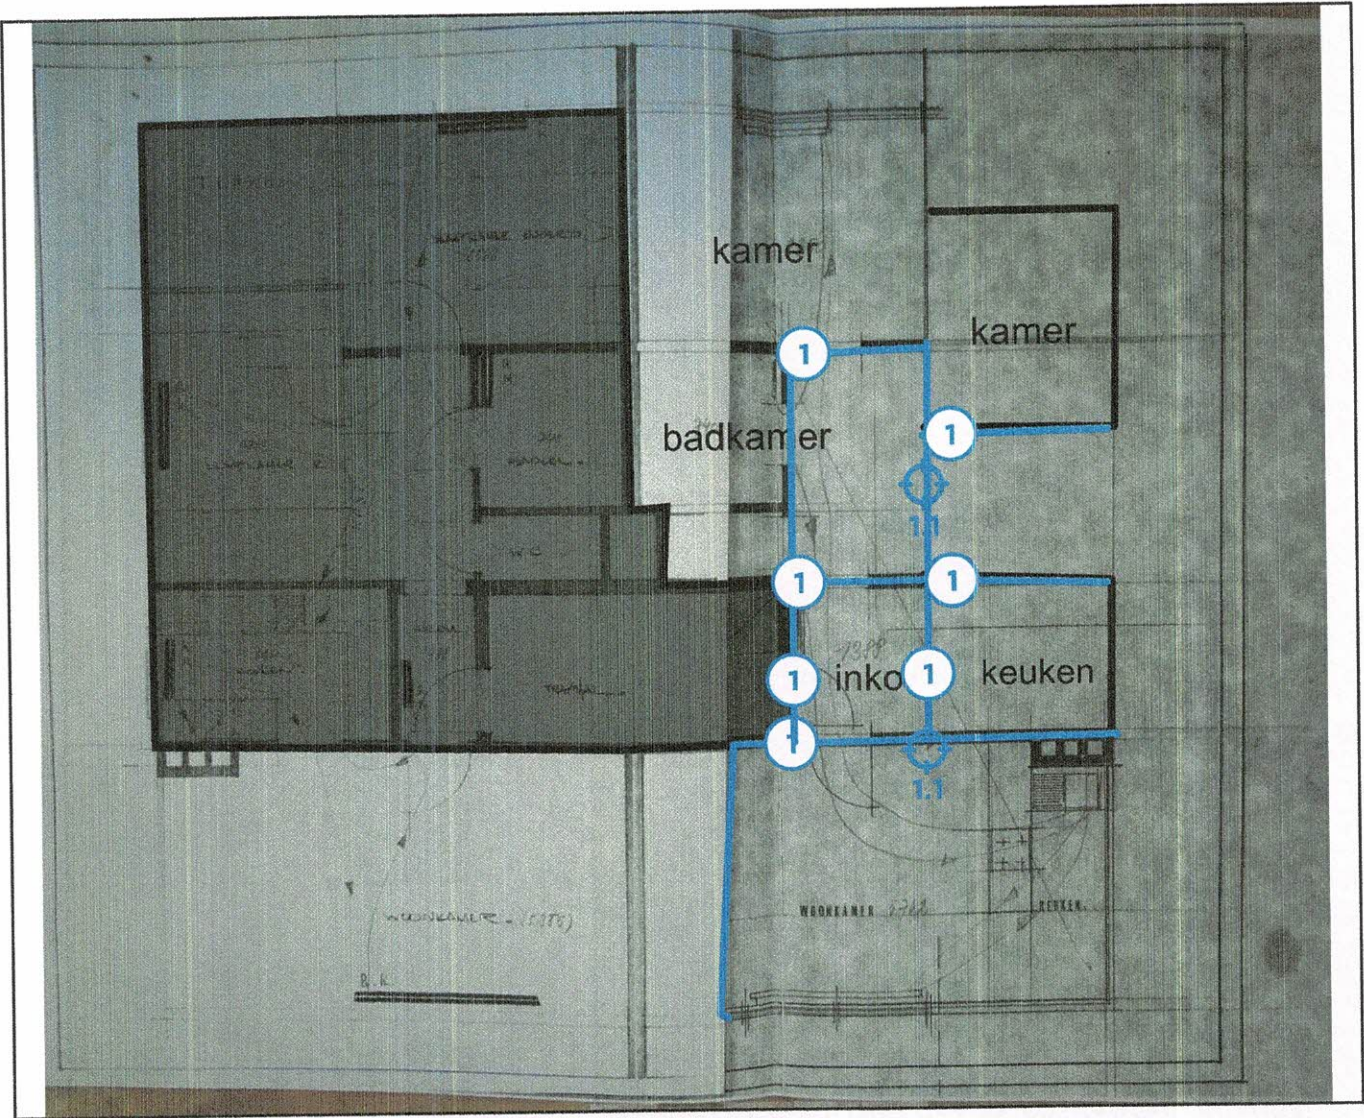
Plan 1.2: verdiep 2 bus 6

| Beschrijving | Type | Actie |
|---|---|---|
| 1. Pleisterwerk wand | Geen asbest | - |
| 1.1 Code: MM01 | Mengmonster | - |

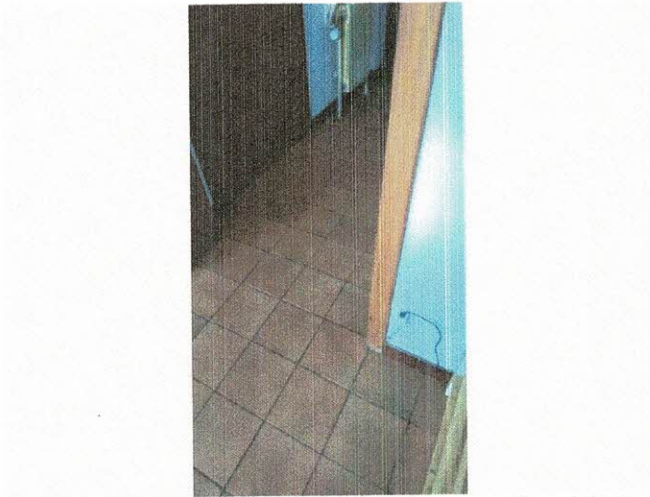
Overzichtsfoto

# Fiche 1: Pleisterwerk wand

Geen asbest
