## Rapport de contrôle d'installations électriques à basse et à très basse tension

RÉF. 88/2025/114914/D01:1

DATE DU CONTRÔLE 01/09/2025 (12:30 - 13:30) AGENT VISITEUR Philippe Da Silva  
 ADRESSE DU CONTRÔLE Avenue Général Lartigue 43 - 1200 Woluwe-Saint-Lambert TYPE DE CONTRÔLE Visite de contrôle vente ancienne installation (8.4.2.)

## CONCLUSION : NON CONFORME

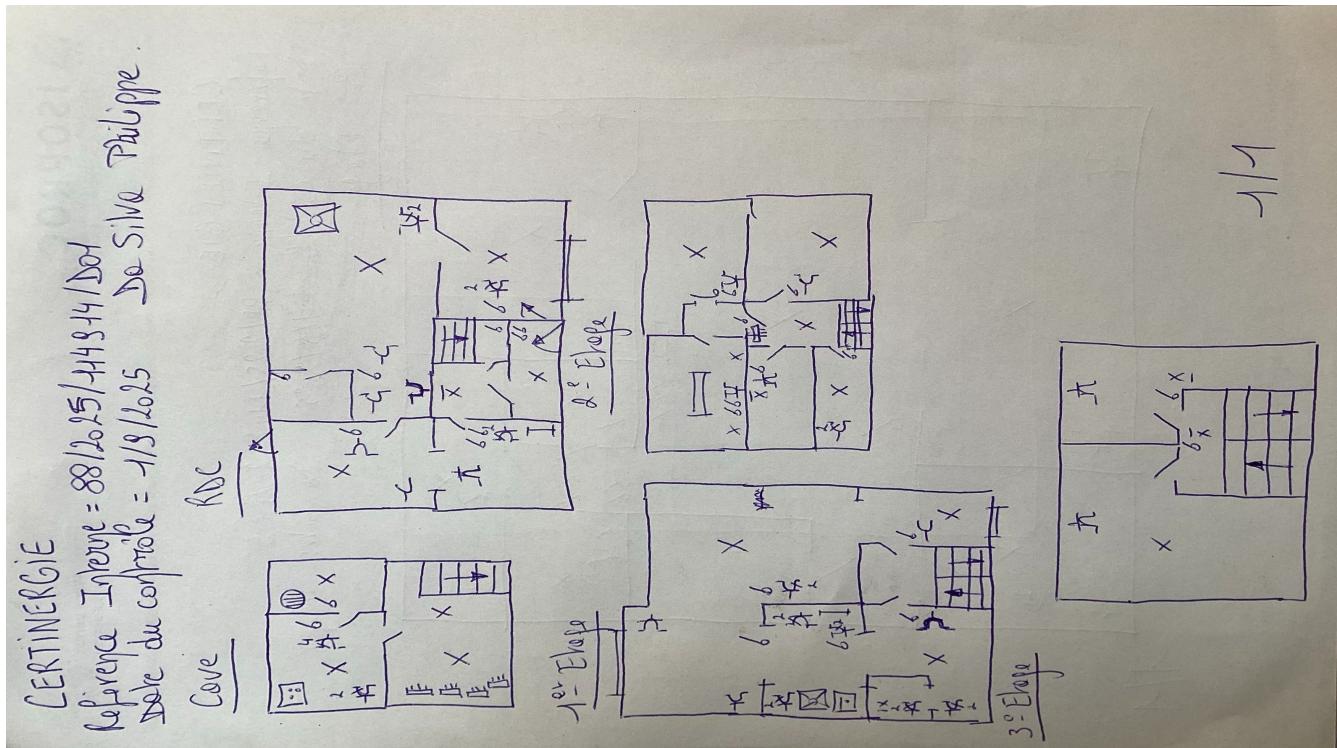
### Croquis de position élémentaire et descriptif sommaire des tableaux

sur base de ce qui est visible et accessible lors du contrôle

Note : ces croquis ne remplacent pas les schémas unifilaires et de position réglementaires
