# Asbestinventarisat attest

Florimond Leirensstraat 54, 9230 Wetteren

Attestnummer : 20250924-000214.002

# Zone 1: Hoofdgebouw

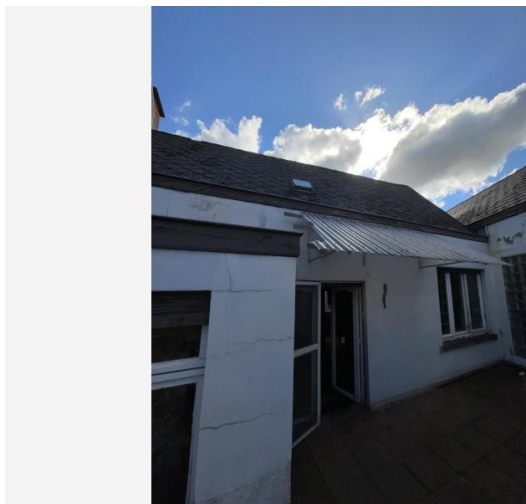
| Eindbeoordeling materiaalisico | Hoog materiaalisico en/of hoge kans op vezelvrijgave |

| Asbestsoort (vezeltype) | Crocidoliet aanwezig |
| Toestand van het materiaal | Matig beschadigd, matig verweerd |

| Beschrijving | Dak/gevelleien (met staalname) |
| Asbestmateriaal | Dak- en gevelbekleding - Lei, shingle |
| Hoeveelheid (oppervlakte - aantal) | <ul style="list-style-type: none"><li>• 80,00 m<sup>2</sup> - 1 stuk</li></ul> |

Het asbestmateriaal valt onder de mijlpaal van 2034.

**Dringend verwijderen**

- Verwijder dit asbestmateriaal zo snel mogelijk. Volg de toestand goed op.
- Hemelwater dat afspoelt van asbestcement daken of gevels kan asbestdeeltjes bevatten. Gebruik het enkel voor gesloten circuits (bv. spoelen toiletten). Reinig na het vervangen van het dak of de gevel de dakgoten en regenwaterput of -ton om asbesthoudend sediment of slib te verwijderen
- Voer bijkomende staalname(s) uit.

- Eenvoudige handelingen: mag via doe-het-zelf of door werknemer(s) met opleidingsattest eenvoudige handelingen  
EH via doe-het zelf Standaard dragen van de nodige wegwerp beschermingsmiddelen FFP 3 masker , handschoenen en tyvec CAT III type 5-6 , afwasbaar schoeisel Indien mogelijk de ondervloer afdekken , leien voorzichtig verwijderen, extra fixeren, niet breken , niet gooien, onmiddellijk verpakken of voorzichtig in container met asbest bag plaatsen. Voldoende benevelen/bevochtigen tijdens de duur van de werken. Gebruik geen storkokers. Voor hechtgebonden toepassingen: Bij verwijdering door doe-het-zelf moet men dit afval dubbel en luchtdicht verpakt aandienen bij het gemeentelijk recyclagepark. Men raadpleegt best op voorhand de voorwaarden van het recyclagepark. Indien leien in slechte staat zijn en kans bestaat op breken

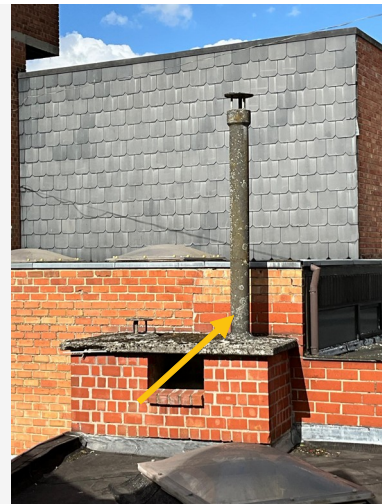
| Eindbeoordeling materiaalrisico | Verhoogd materiaalrisico en/of verhoogde kans op vezelvrijgave |

| Asbestsoort (vezeltype) | Crocidoliet aanwezig |
| Toestand van het materiaal | Licht beschadigd, licht verweerd. Intact calciumsilicaatmateriaal of categorie III 'gebondenheid' |

| Beschrijving | Schouwbus (visueel vastgesteld) |
| Asbestmateriaal | Rookgaskanaal |
| Opmerking | <p>Op het dak is een schouwbus aanwezig.</p> <p>De vermelde oppervlaktes, diktes en volumes betreffen een beredeneerde schatting. Er worden geen rechten verleend aan deze oppervlaktes/diktes/volumes.</p> |

Het asbestmateriaal valt onder de mijlpaal van 2034.

Verwijderen

- Verwijder dit asbestmateriaal zo snel mogelijk. Volg de toestand goed op.
- Voer bijkomende staalname(s) uit.

- Eenvoudige handelingen: mag via doe-het-zelf of door werknemer(s) met opleidingsattest eenvoudige handelingen  
EH via doe-het zelf De buis kan voorzichtig losgebeiteld worden , extra bevochtigen om stof te voorkomen  
Standaard dragen van de nodige wegwerp beschermingsmiddelen FFP 3 masker , handschoenen en tyvec CAT III type 5-6 , afwasbaar schoeisel Bij de gemeente/containerpark afsluitzakken halen om dubbel in te pakken , sluit luchtdicht af en breng naar het plaatselijk containerpark als hechtgebonden asbestafval. Voor hechtgebonden toepassingen: Bij verwijdering door doe-het-zelf moet men dit afval dubbel en luchtdicht verpakt aandielen bij het gemeentelijk recyclagepark. Men raadpleegt best op voorhand de voorwaarden van het recyclagepark. Zie ook link Zie <https://ovam.vlaanderen.be/wie-mag-wat-verwijderen>  
<https://ovam.vlaanderen.be/voorzorgsmaatregelen-bij-asbestverwijdering>

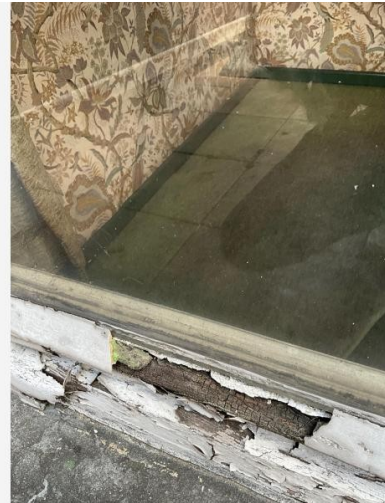
## Fiche 11: Stopverf (staalname)

Geen asbest

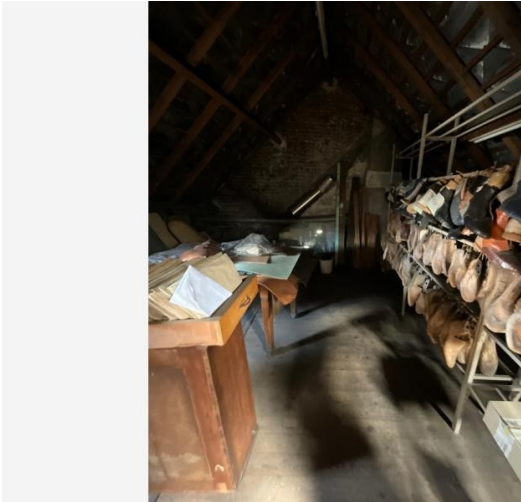
## Fiche 12: Cementering zolder binnentoepassing (met staalname)

Geen asbest

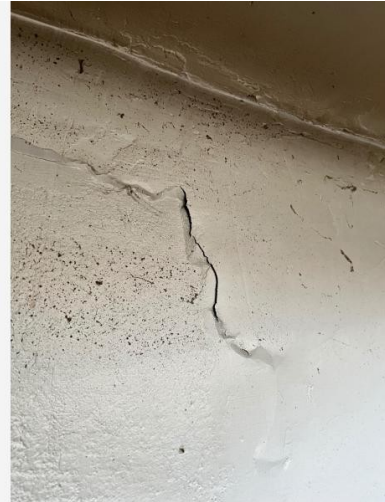
## Fiche 13: Cementering binnentoepassing stooklokaal (met staalname)

Geen asbest

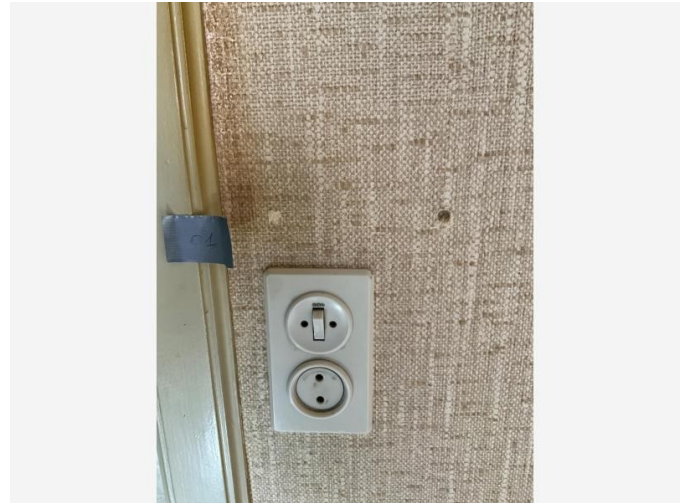
## Fiche 14: Muurpleister

Geen asbest

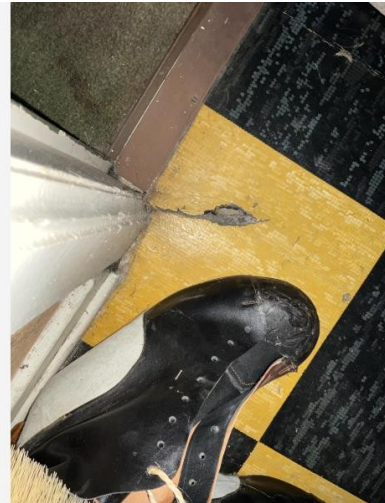
## Fiche 15: Vinylvloer met kartonlaag

Geen asbest
