# Asbestinventarisatetest

Schoenstraat 5/201, 2140 Antwerpen

Attestnummer : **20251006-000398.000**

Uitgegeven op : **06.10.2025**

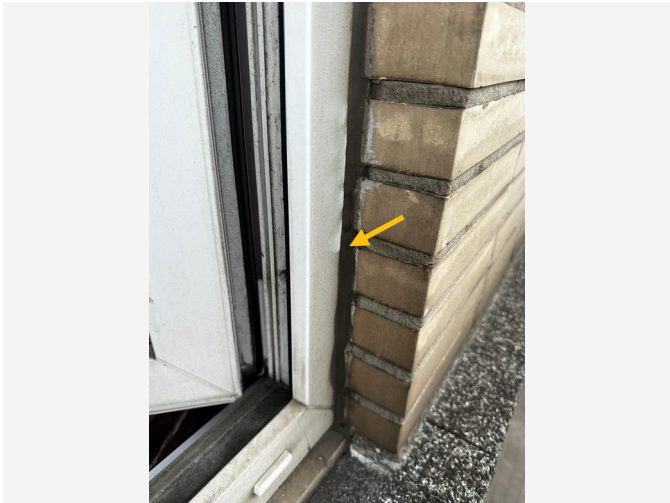
Vrije foto

Het PVC buitenschrijnwerk is afgedicht met soepele kit. Er zijn geen verdachte asbesttoepassingen waarneembaar.

| Primaire drager | Wandopening verticaal (raam, deur, ...) |

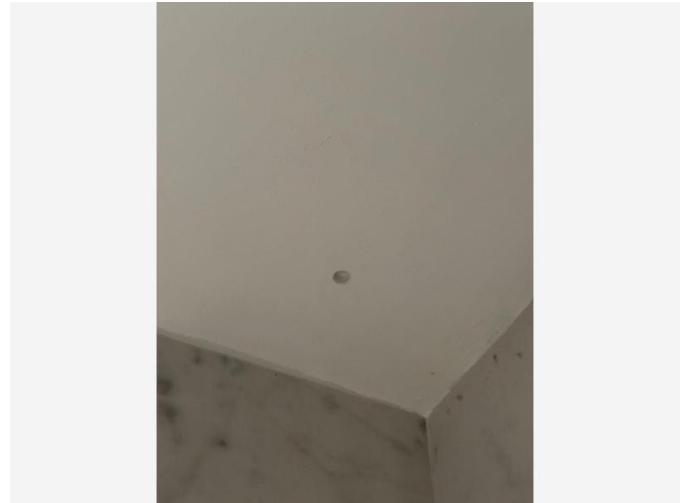
## Fiche 4: Pleisterwerk plafonds

Overzichtsfoto

Detailfoto

Geen asbest

| # | Type | Referentie | Resultaat |
|---|---|---|---|
| 4.1 | Mengmonster | MM2 | Geen asbest |

| Beschrijving | Pleisterwerk plafonds |
| Bindmiddel van materiaal | Gips - kalk |
| Hoeveelheid (oppervlakte - dikte - aantal) | • 80,00 m <sup>2</sup> - 1,00 cm - 1 stuk |
