# Asbestinventarisatetest

Ieperstraat 143/1, 2300 Turnhout

Attestnummer : 20221226-000273.000

Uitgegeven op : 26.12.2022

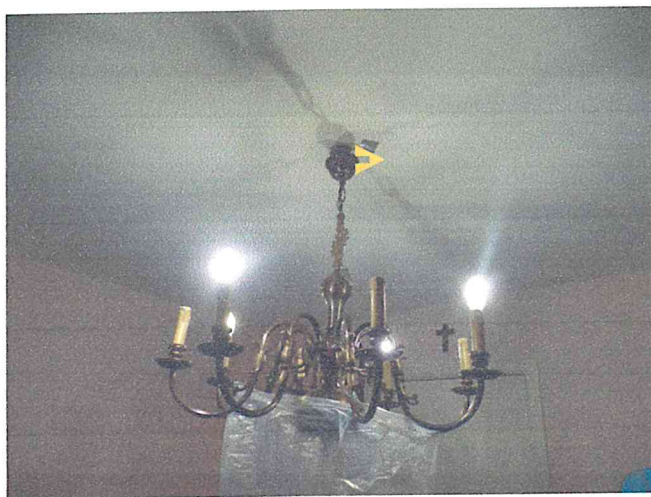
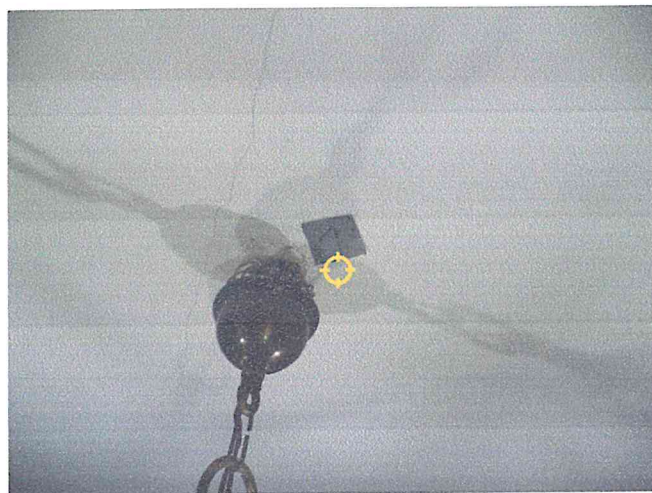
## Fiche 1: pleister plafond

Geen asbest

Overzichtsfoto

Detailfoto

| # | Type | Referentie | Resultaat |
|---|---|---|---|
| 1.1 | Puntmonster | 2 | Geen asbest |

| Beschrijving | pleister plafond |
| Bindmiddel van materiaal | Gips - kalk |

| Gebondenheid op basis van bindmiddel | Niet-hechtgebonden |

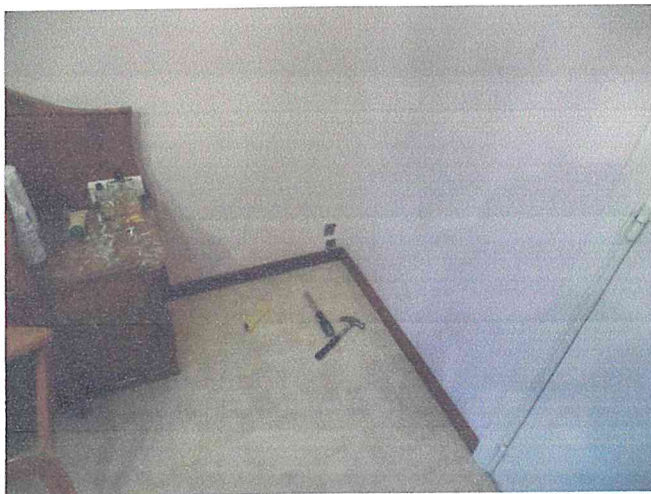
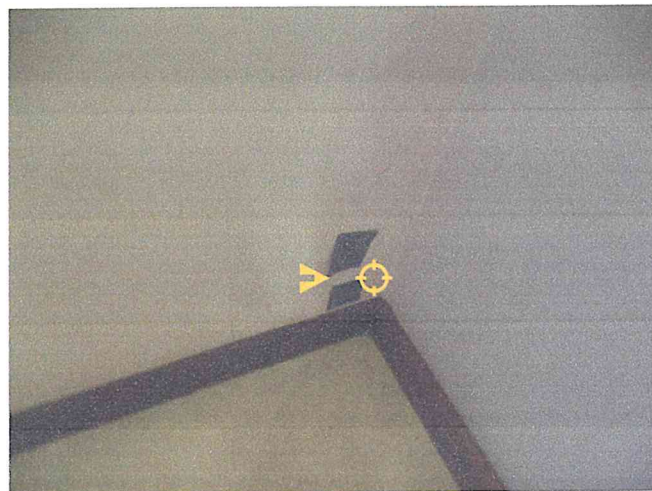
## Fiche 2: pleister muur

Geen asbest

Overzichtsfoto

Detailfoto

| # | Type | Referentie | Resultaat |
|---|---|---|---|
| 2.1 | Mengmonster | 1 | Geen asbest |

| Beschrijving | pleister muur |

| <b>Bindmiddel van materiaal</b> | Gips - kalk |
| <b>Gebondenheid op basis van bindmiddel</b> | Niet-hechtgebonden |
