# Asbestinventarisatetest

Elisabethlaan 25/0102, 8400 Oostende

Attestnummer : **20230315-000519.000**

Uitgegeven op : **15.03.2023**

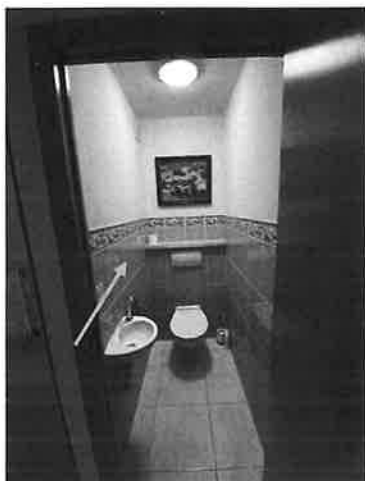
## Fiche 1: tegellijn achter wandtegels :badkamer en wc

Gezien er geen openingen of beschadigingen aanwezig waren, is het onmogelijk om na te gaan of er asbesthoudende lijm werd gebruikt. Vandaar dat ik u adviseer om bij renovatie-of afbraakwerken, steeds een staalname te laten uitvoeren om de aanwezigheid van asbesthoudende lijm uit te sluiten.

| (Asbest)materiaal | In-situ afwerkingslagen - Lijm laag |

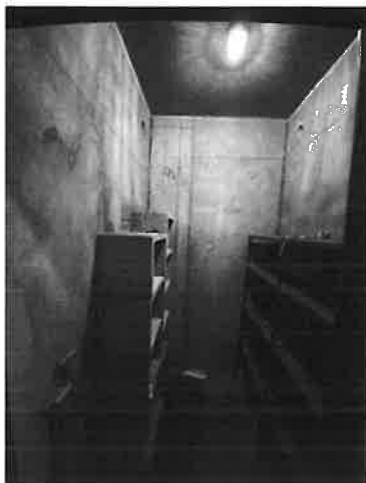
## Fiche 2: geen pleisterwerk in kelder

In de kelder zijn de muren en het plafond volledig in beton en is er dus geen pleisterwerk aanwezig.

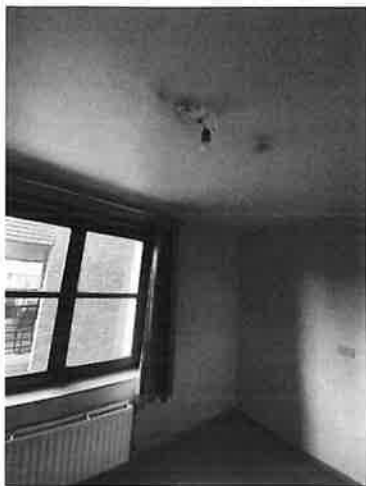
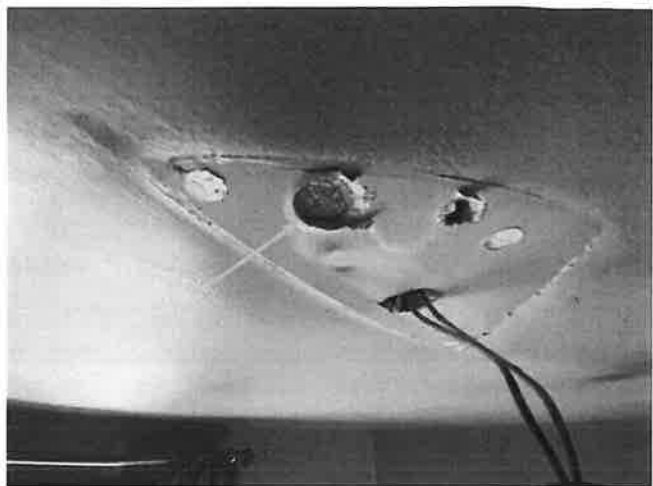
# Fiche 3: Pleisterwerk plafond kamer hall stooklokaal WC

Geen asbest

| # | Type | Referentie | Resultaat |
|---|---|---|---|
| 3.1 | Mengmonster | BALBO230309-2 | Geen asbest |

| <b>Bindmiddel van materiaal</b> | Gips - kalk |
| <b>Gebondenheid op basis van bindmiddel</b> | Niet-hechtgebonden |
| <b>Hoeveelheid (oppervlakte - dikte - aantal)</b> | • 100,00 m <sup>2</sup> - 0,50 cm - 1 stuk |

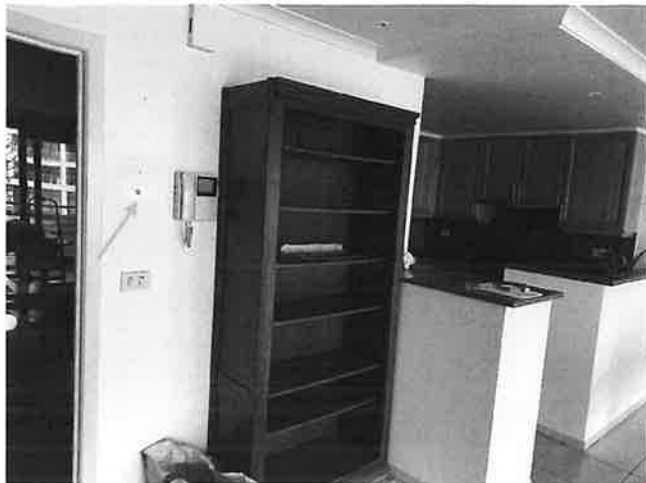
## Fiche 4: Pleisterwerk muur living,hall ,wc stooklokaal

Geen asbest

| # | Type | Referentie | Resultaat |
|---|---|---|---|
| 4.1 | Mengmonster | BALBO230309-1 | Geen asbest |

| Bindmiddel van materiaal | Gips - kalk |

| <b>Gebondenheid op basis van bindmiddel</b> | Niet-hechtgebonden |
| <b>Hoeveelheid (oppervlakte - dikte - aantal)</b> | • 150,00 m <sup>2</sup> - 1,50 cm - 1 stuk |
