# Asbestinventarisatetest

Victor Govaerslaan 6/501, 2170 Antwerpen

Attestnummer : 20250205-000190.000

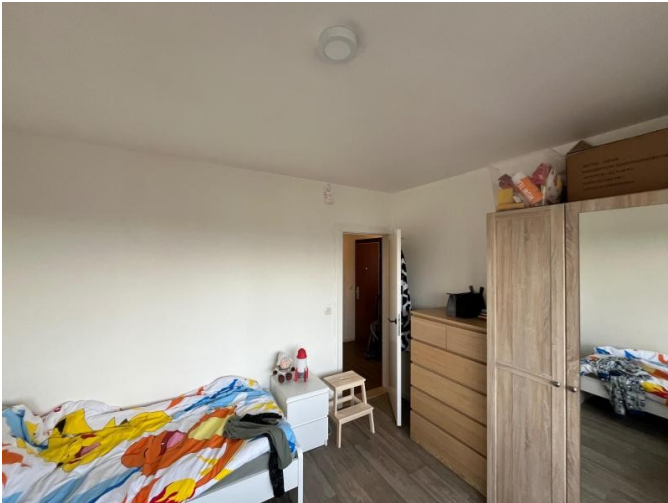
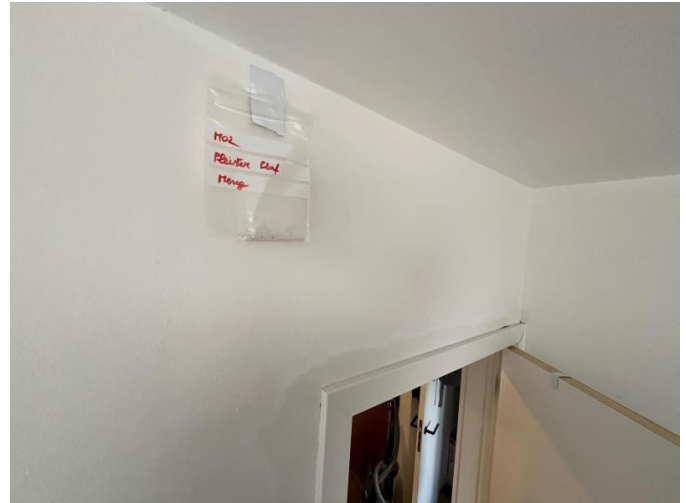
## Fiche 2: Pleisterwerk plafonds

Geen asbest

| # | Type | Referentie | Resultaat |
|---|---|---|---|
| 2.1 | Mengmonster | M02 | Geen asbest |

| Bindmiddel van materiaal | Gips - kalk |
| Hoeveelheid (oppervlakte - dikte - aantal) | • 80,00 m <sup>2</sup> - 1,00 cm - 1 stuk |
| Opmerking | <p>De hoeveelheid betreft een schatting.</p> <p>Het materiaal werd bemonsterd op de volgende locaties: keuken, hal, slaapkamer</p> <p>Geen Stooklokaal aanwezig</p> |

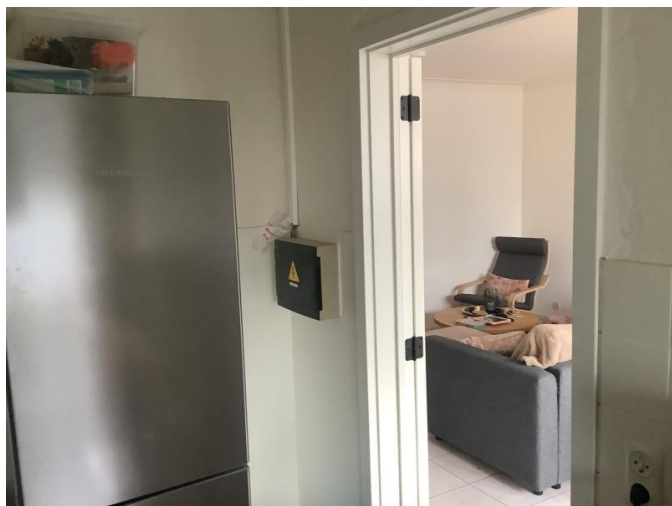
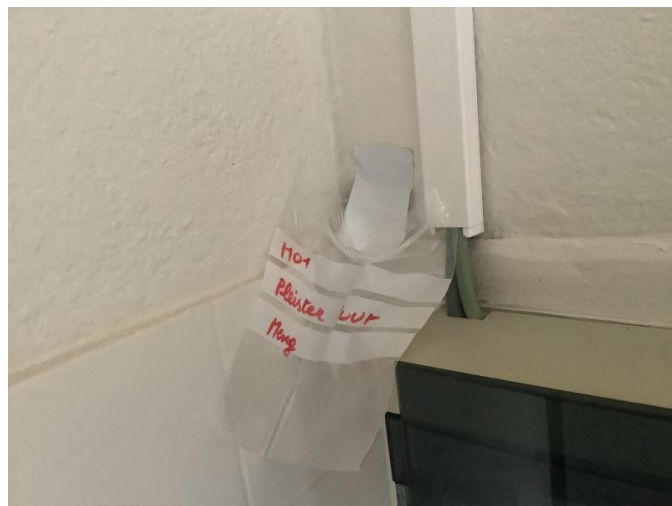
## Fiche 3: Pleisterwerk wanden

Geen asbest

| # | Type | Referentie | Resultaat |
|---|---|---|---|
| 3.1 | Mengmonster | M01 | Geen asbest |

| Bindmiddel van materiaal | Gips - kalk |
| Hoeveelheid (oppervlakte - dikte - aantal) | • 200,00 m <sup>2</sup> - 1,00 cm - 1 stuk |
| Opmerking | <p>De hoeveelheid betreft een schatting.</p> <p>Het materiaal werd bemonsterd op de volgende locaties: keuken, hal, berging</p> <p>Geen Stooklokaal aanwezig</p> |
