# Asbestinventarisatetest

Van De Reydtlaan 3, 2960 Brecht

Attestnummer : 20230304-000084.000

**Asbestveilig**

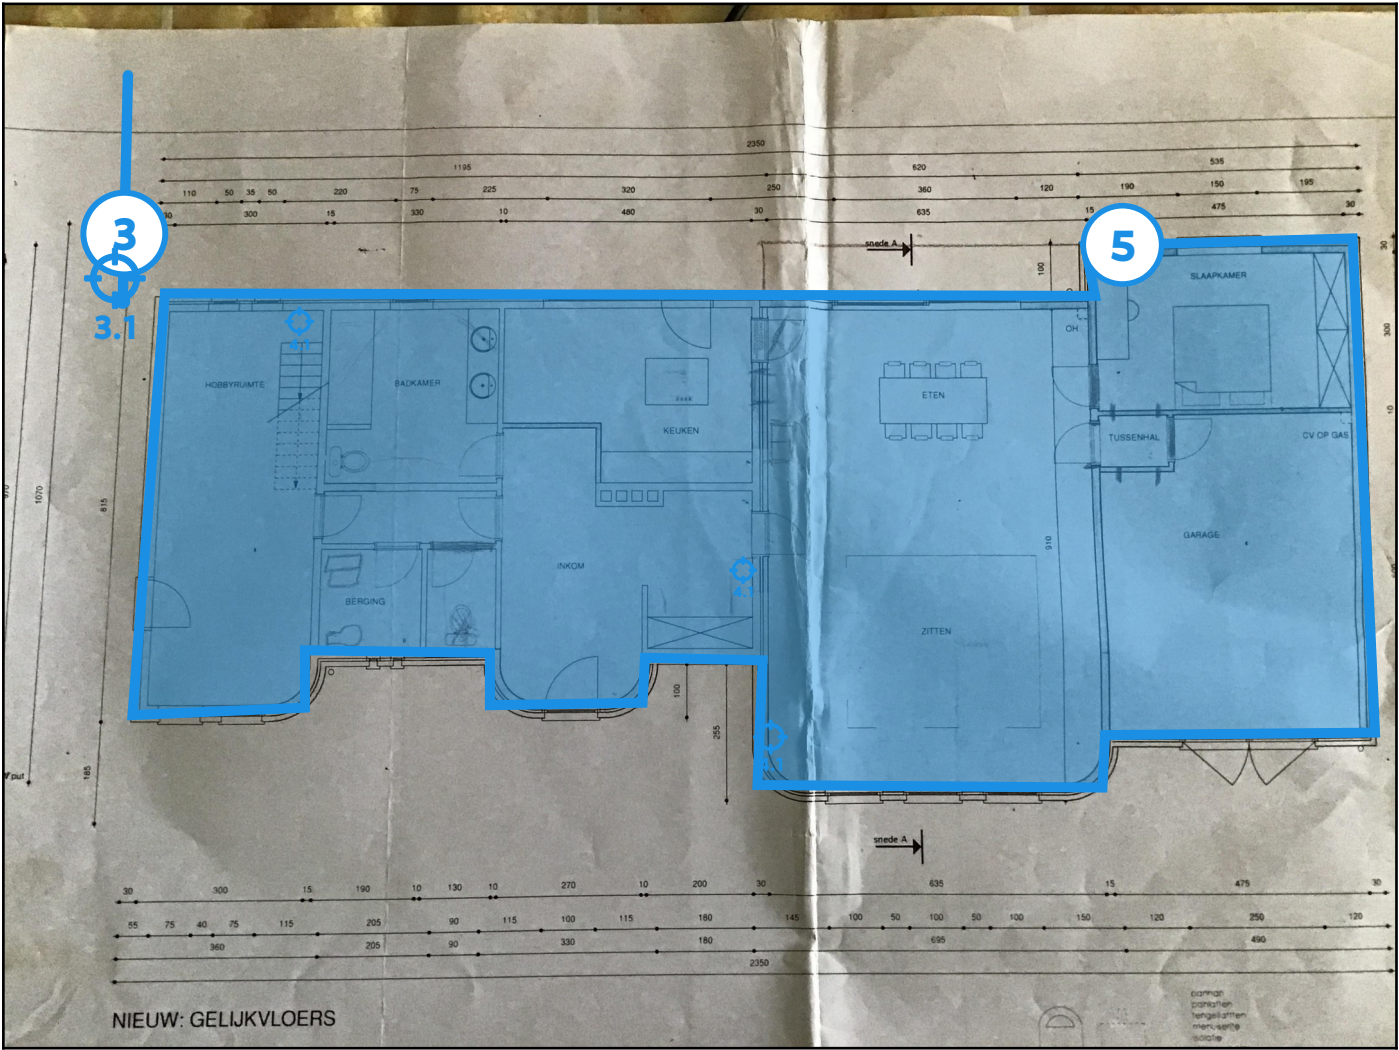
# Plan 1.1: Plan gelijkvloers

| Beschrijving | Type | Actie |
|---|---|---|
| 3. Tuinmuur | Geen asbest | - |
| 3.1 Code: MM02 | Puntmonster | - |
| 4. Pleister muren | Geen asbest | - |
| 4.1 Code: MM01 | Mengmonster | - |
| 5. Onderdak isolatie | Geen asbest | - |

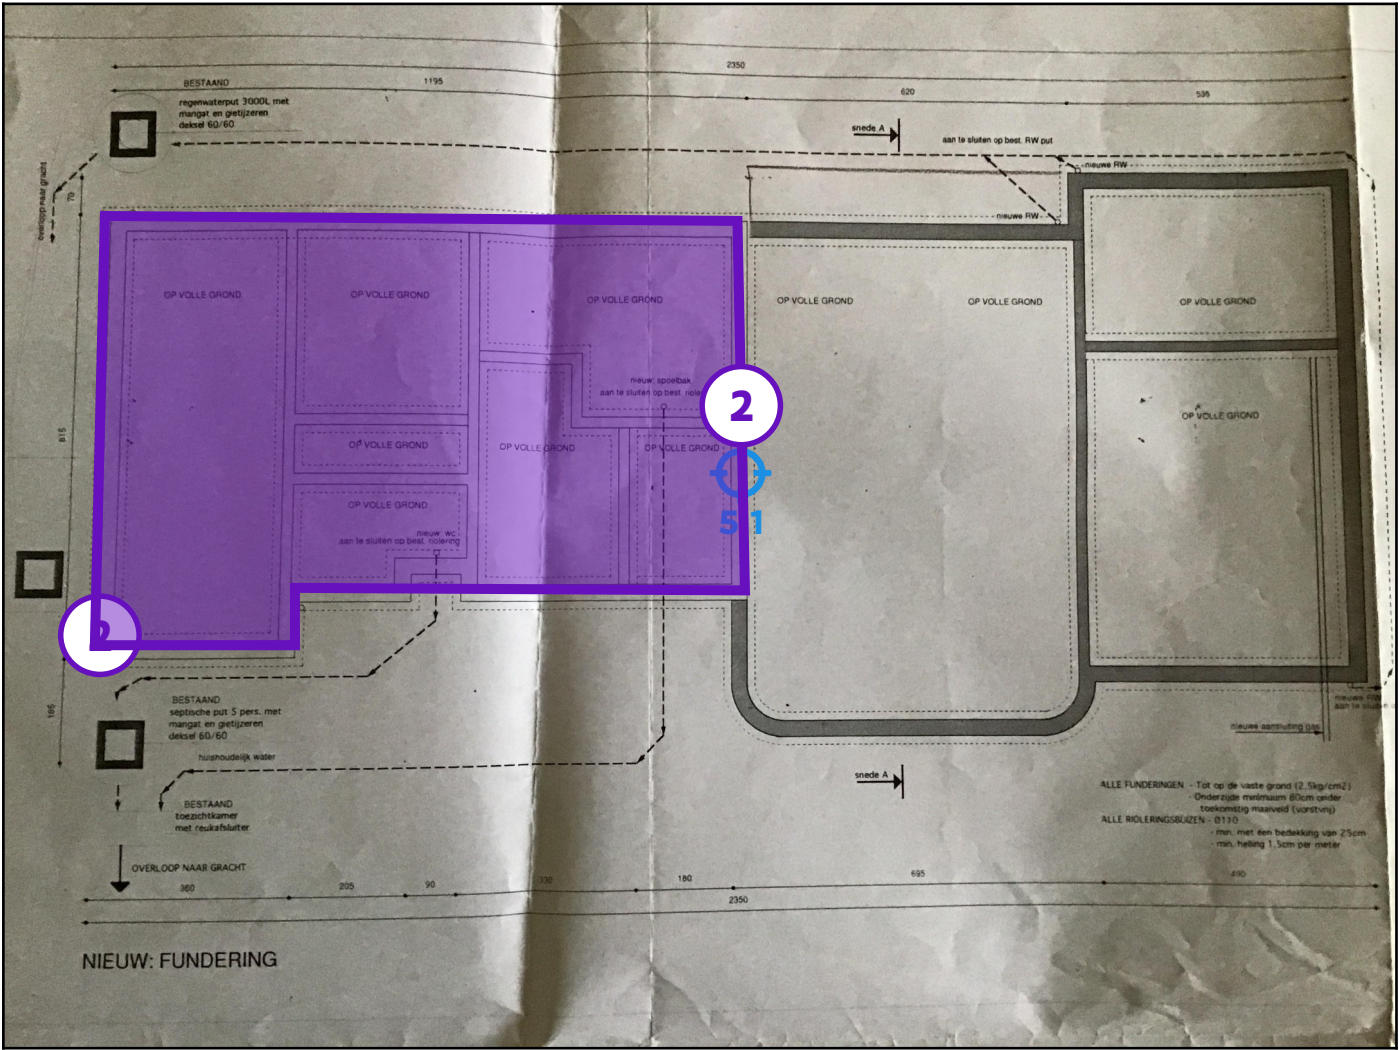
# Plan 1.2: Plan oude toestand

| Beschrijving | Type | Actie |
|---|---|---|
| 2. pleister muren / plafonds oud gedeelte | Advies | - |
| 5. Onderdak isolatie | Geen asbest | - |
| 5.1 Code: MM03 | Puntmonster | - |

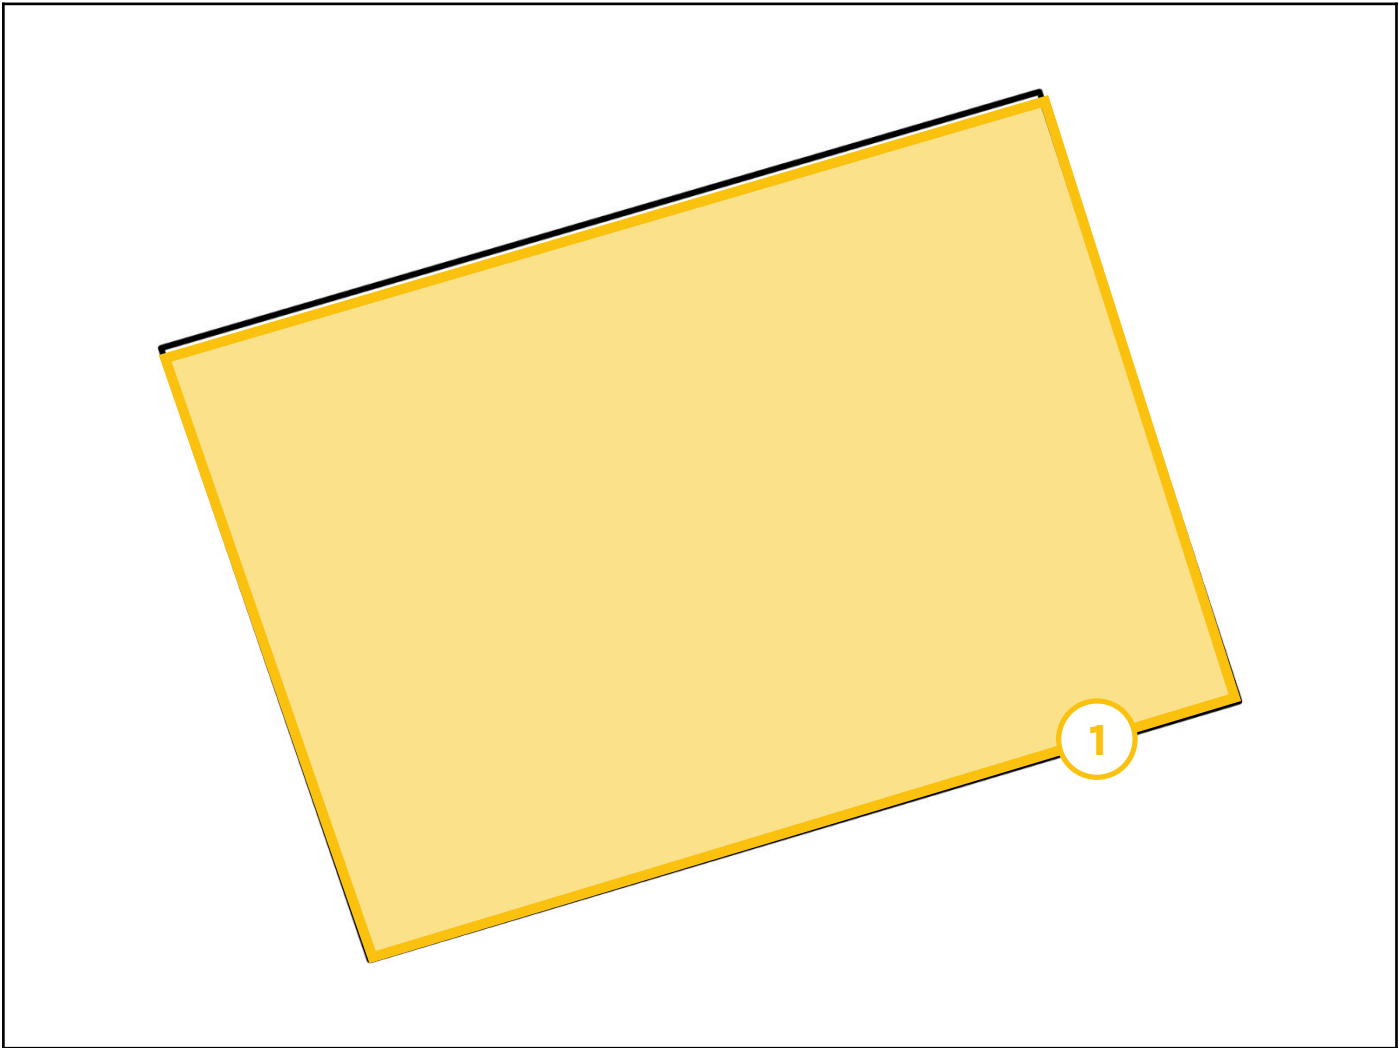
# Plan 2.1: Bijgebouw plan

| Beschrijving | Type | Actie |
|---|---|---|
| 1. bijgebouw 2 | Uitsluiting | - |

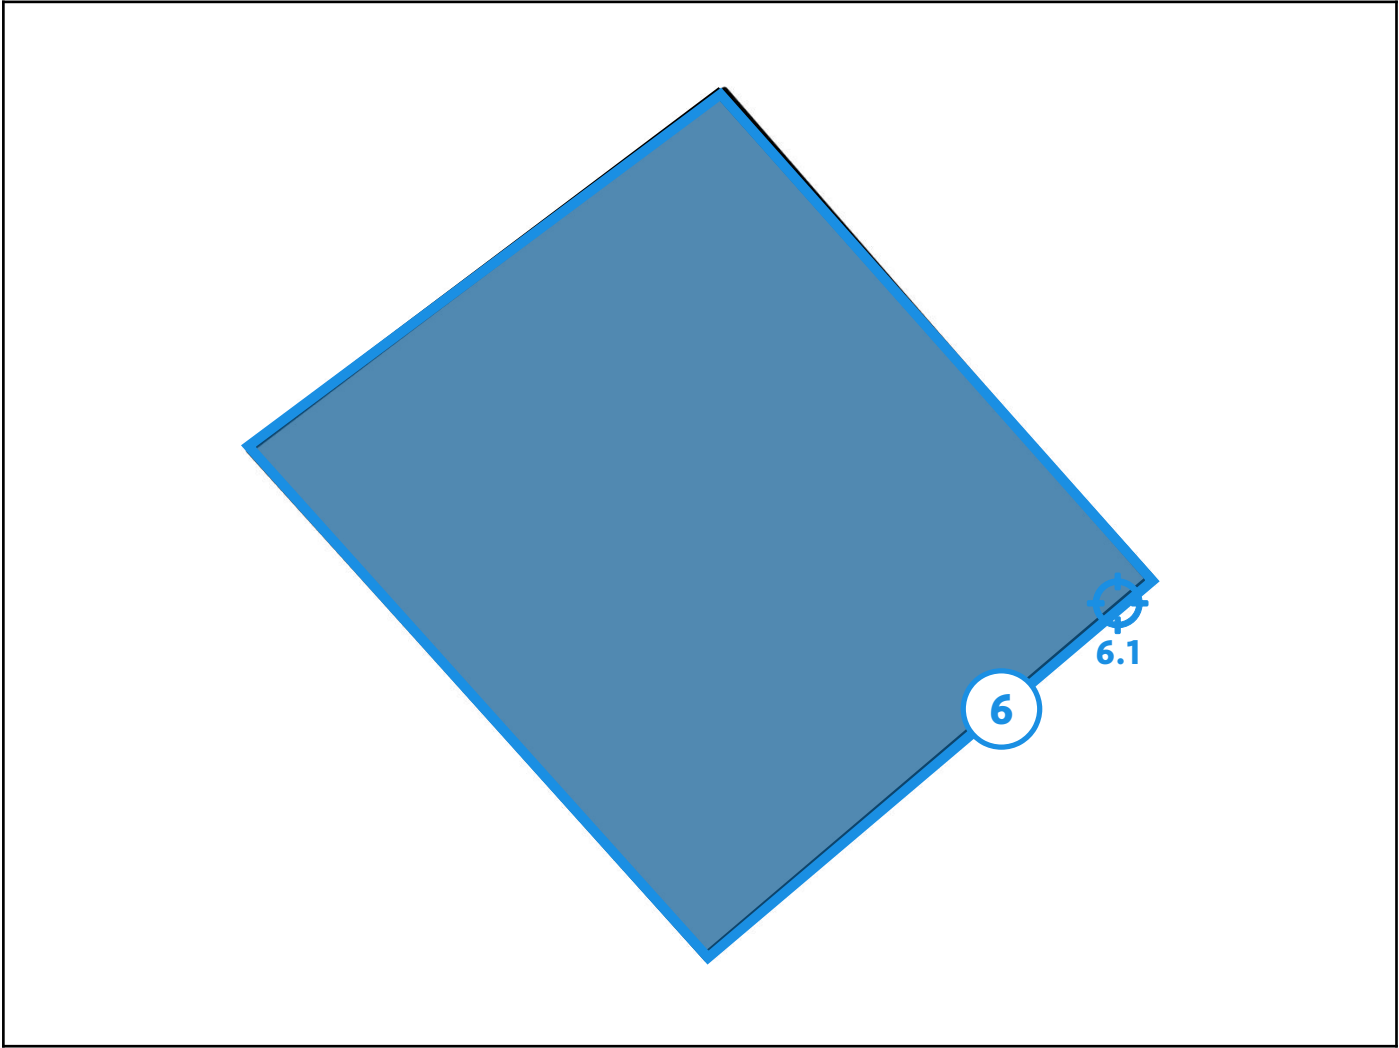
### Plan 3.1: Constructie plan

| Beschrijving | Type | Actie |
|---|---|---|
| 6. Roofing tuinhuis | Geen asbest | - |
| 6.1 Code: MM04 | Puntmonster | - |

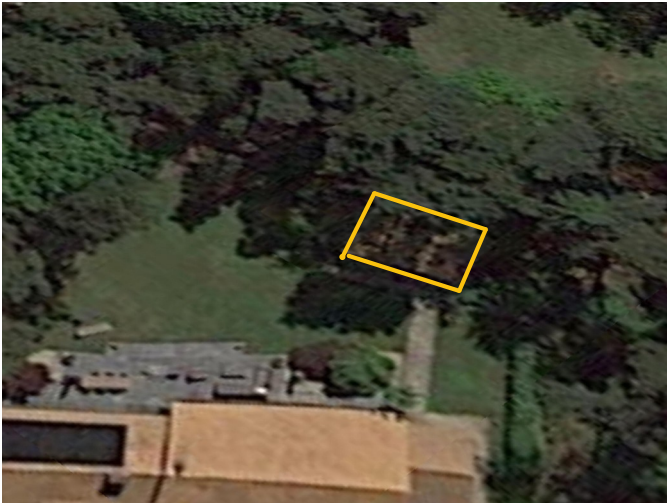
*Situeringsfoto*

### Uitgesloten van inspectie

**Bouwjaar:** 2007

*Constructies gebouwd vanaf 2001 moeten niet onderzocht worden*

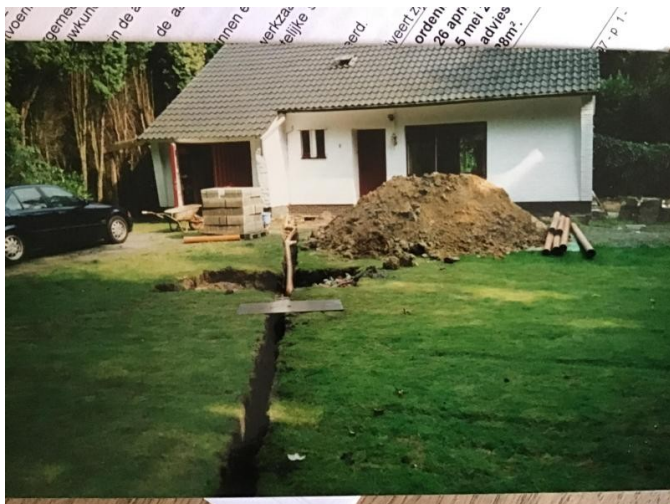
Vrije foto

| Primaire drager | Plafond |
| (Asbest)materiaal | In-situ afwerkingslagen - Pleisterwerk (wand, plafond, ...) |
| Bindmiddel | Gips - kalk |
| Gebondenheid bindmiddel | Niet-hechtgebonden |

Een destructief onderzoek is aan te raden bij grondige verbouwingswerken in het oude woninggedeelte, om eventuele pleisterwerken, mogelijks onder de valse plafonds/wanden te bemonsteren. Dit behoort momenteel niet tot onze taak in deze opdracht.

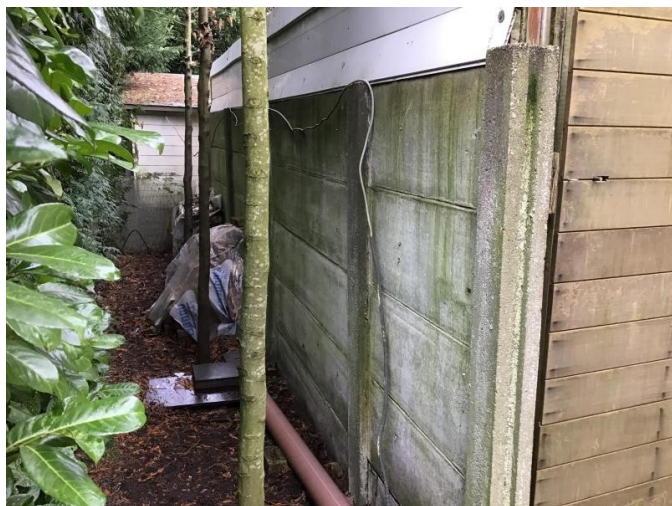
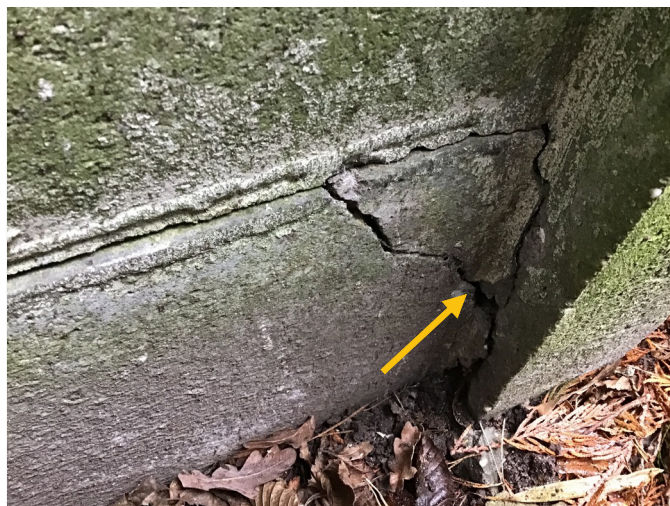
## Fiche 3: Tuinmuur

Geen asbest

| # | Type | Referentie | Resultaat |
|---|---|---|---|
| 3.1 | Puntmonster | MM02 | Geen asbest |

| Beschrijving | Tuinmuur |
| Primaire drager | Wand vrijstaand (scheidingsmuur, ...) |
| Bindmiddel van materiaal | Cement |

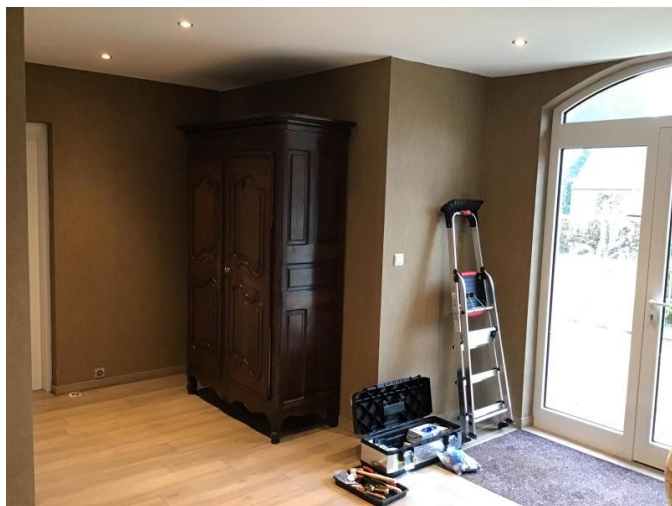
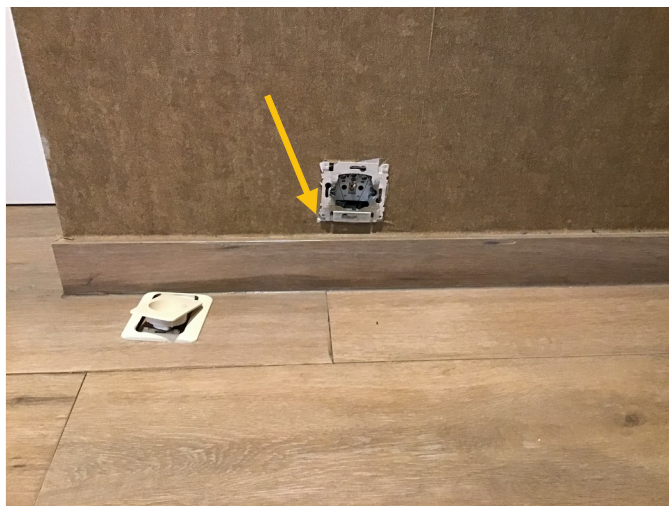
## Fiche 4: Pleister muren

Geen asbest

| # | Type | Referentie | Resultaat |
|---|---|---|---|
| 4.1 | Mengmonster | MM01 | Geen asbest |

| Beschrijving | Pleister muren |
| Bindmiddel van materiaal | Gips - kalk |

| Opmerking | Stalen nemen plafonds inkom / natte ruimtes / andere, niet mogelijk.<br>Plafonds volledig verlaagd met gyproc platen. |

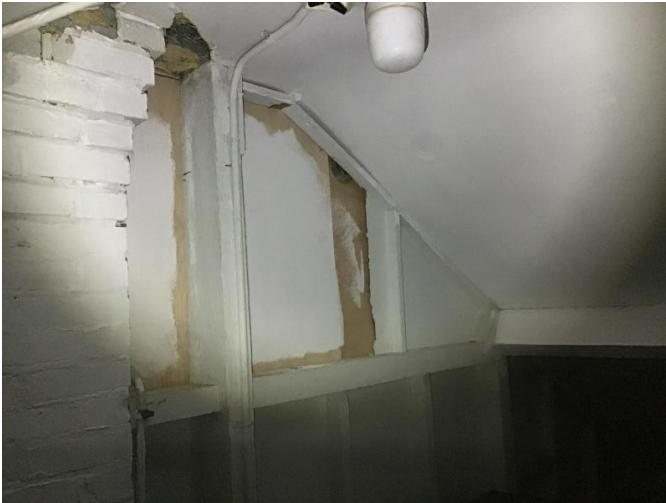
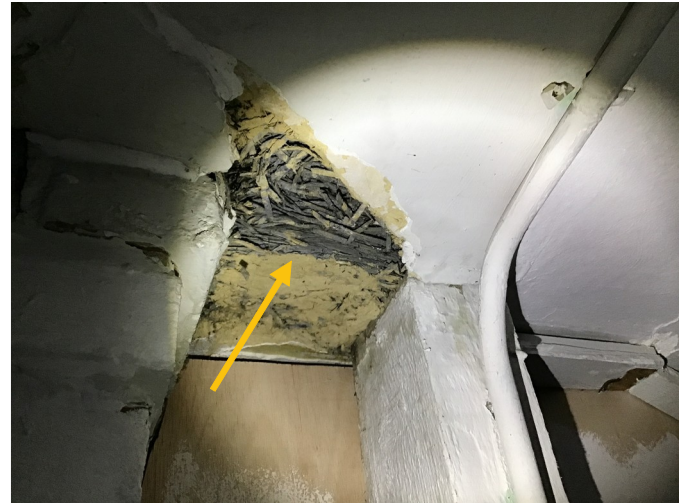
## Fiche 5: Onderdak isolatie

Geen asbest

| # | Type | Referentie | Resultaat |
|---|---|---|---|
| 5.1 | Puntmonster | MM03 | Geen asbest |

| Beschrijving | Onderdak isolatie |
| Primaire drager | Schuin dak |

| <b>Bindmiddel van materiaal</b> | Kunststof of -hars |

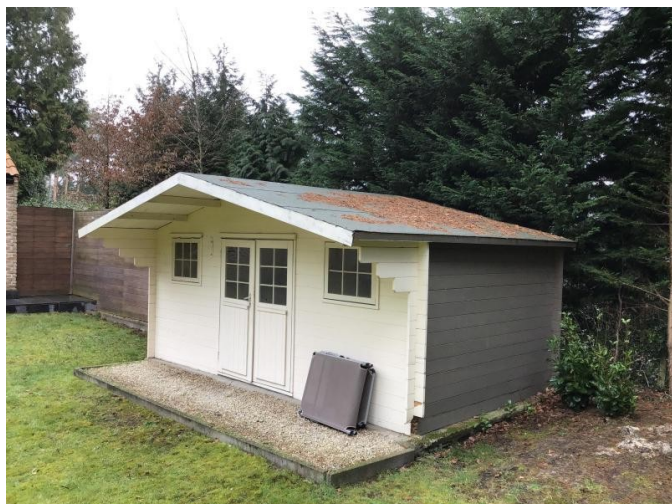
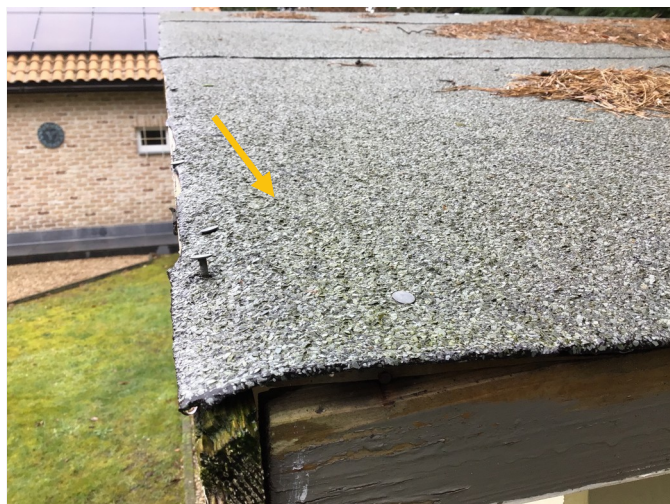
## Fiche 6: Roofing tuinhuis

Geen asbest

| # | Type | Referentie | Resultaat |
|---|---|---|---|
| 6.1 | Puntmonster | MM04 | Geen asbest |

| Beschrijving | Roofing tuinhuis |
| Primaire drager | Schuin dak |
| Bindmiddel van materiaal | Bitumen (roofing, teer, asfalt) |
