# Asbestinventarisatetest

de Merodelei 205/4, 2300 Turnhout

Attestnummer : 20251112-000291.000

Uitgegeven op : 12.11.2025

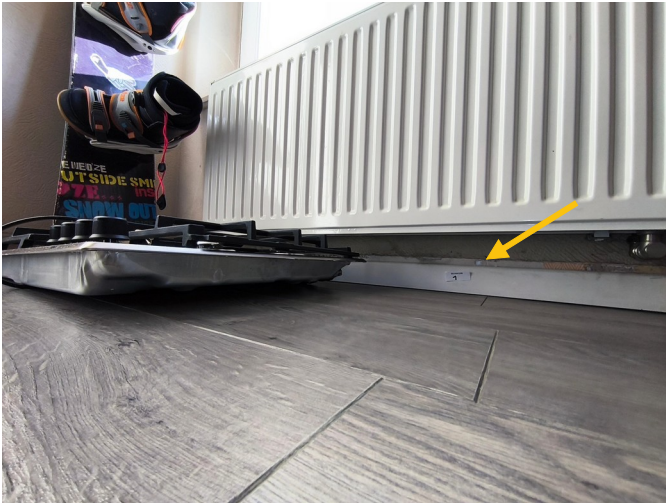
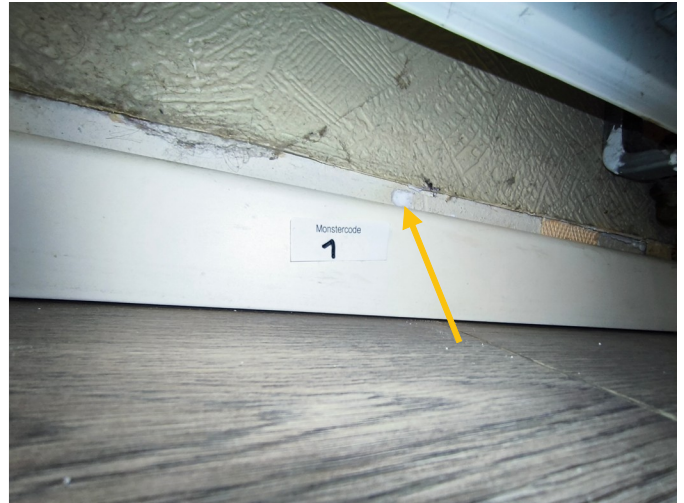
## Fiche 2: Muurpleister

### Conclusie

Geen asbest

| # | Type | Referentie | Resultaat |
|---|---|---|---|
| 2.1 | Mengmonster | 1 | Geen asbest |

| Beschrijving | Muurpleister |
| Bindmiddel van materiaal | Gips - kalk |
| Gebondenheid op basis van bindmiddel | Niet-hechtgebonden |
| Hoeveelheid (oppervlakte - dikte - aantal) | • 250,00 m <sup>2</sup> - 1,00 cm - 1 stuk |
| Opmerking | <p>Volgens het inspectieprotocol is een monstername van het pleisterwerk verplicht om dit te identificeren als niet-asbesthoudend.</p> <p>Locatie staalnames: individuele ruimte: slaapkamer / natte ruimte: keuken / stookplaats: keuken / traphal: niet van toepassing</p> <p>De vermelde oppervlaktes en volumes betreffen een beredeneerde schatting. Er worden geen rechten verleend aan deze oppervlaktes/volumes. De dikte is een schatting die voorkomt uit de monsterplaatsen en is daarom niet altijd representatief.</p> <p>Er bevinden zich enkele valse wanden. Het is niet duidelijk of er pleisterwerk of asbest toepassingen aanwezig zijn achter/op deze valse wanden, het is aangewezen om bijkomend onderzoek uit te voeren bij werken.</p> |

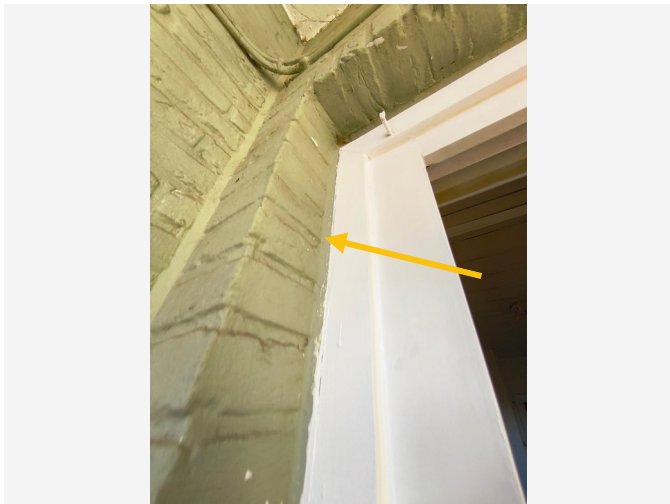
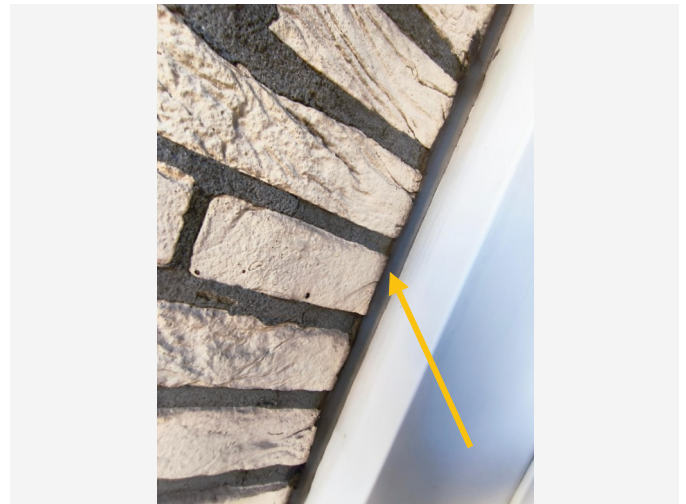
## Fiche 4: Kit niet verdacht (visueel vastgesteld)

| Beschrijving | Notitie | Terug te vinden op plannen |
|---|---|---|
| Fiche 4: Kit niet verdacht (visueel vastgesteld) | De gebruikte siliconen kit is niet asbestverdacht | - |

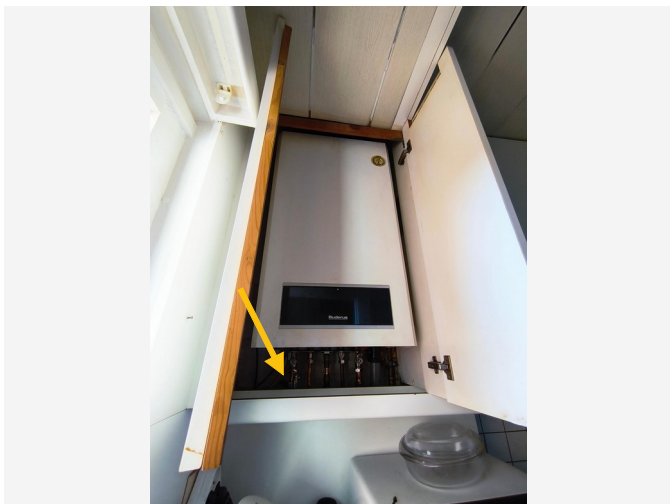
## Fiche 5: Leidingisolatie (niet verdacht)

| Beschrijving | Notitie | Terug te vinden op plannen |
|---|---|---|
| Fiche 5: Leidingisolatie (niet verdacht) | De leidingisolatie is niet-asbestverdacht. | - |
