# Asbestinventarisatetest

Keizershoek 175, 2550 Kontich

Attestnummer : **20250916-000192.000**

Uitgegeven op : **16.09.2025**

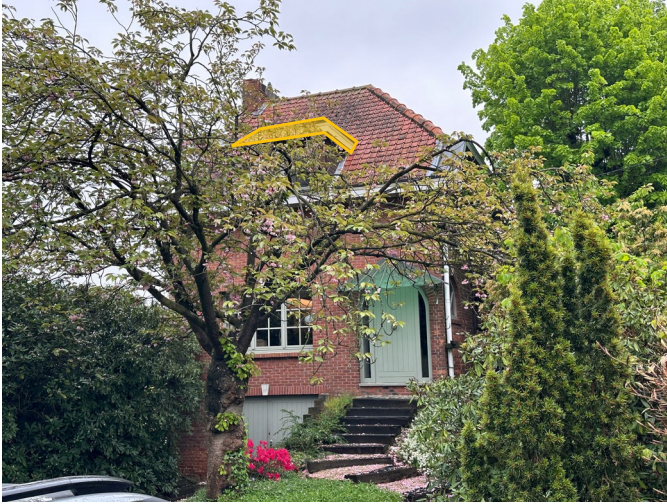
Situeringsfoto

**Reden:** Het te onderzoeken materiaal situeert zich hoger dan 3,50 m te rekenen vanaf een veilige ondergrond

**Uitleg van de asbestdeskundige:** Plat dak niet inspecteerbaar vanwege hoogte (> 3,50m).

| (Asbest)materiaal | Dak- en gevelbekleding - Roofing |
| Karakterisatie | Asbest (verdacht) |
| Primaire drager | Plat dak |
