# Asbestinventarisatetest

Rubensstraat 102/02/1, 1800 Vilvoorde

Attestnummer : 20230117-000211.000

Uitgegeven op : 17.01.2023

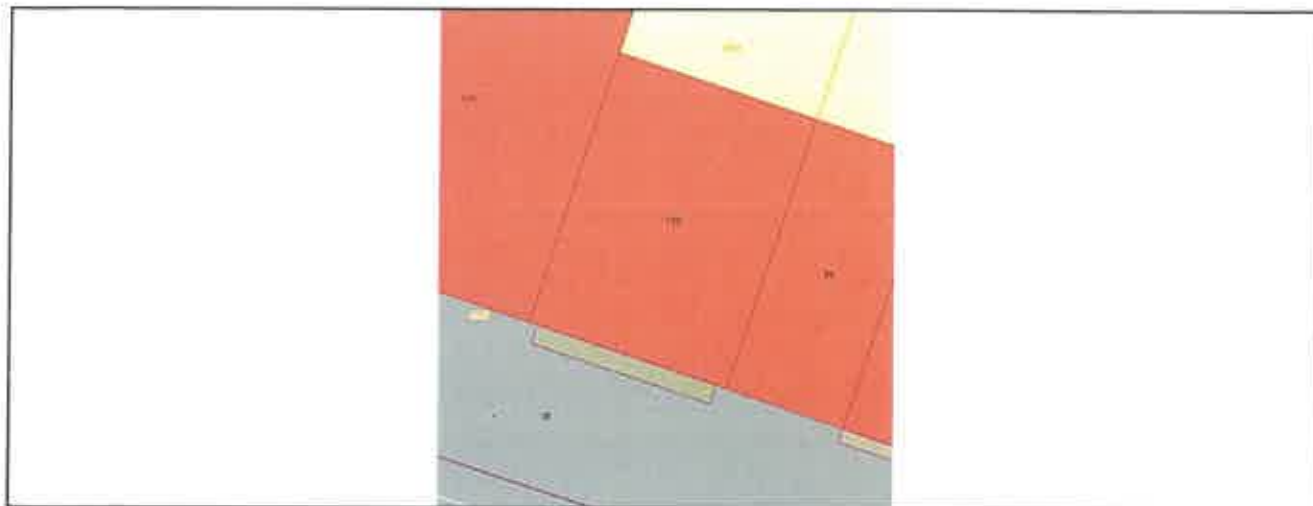
## Plan 2.1: Vaststellingen buiten de constructies

Geen asbest

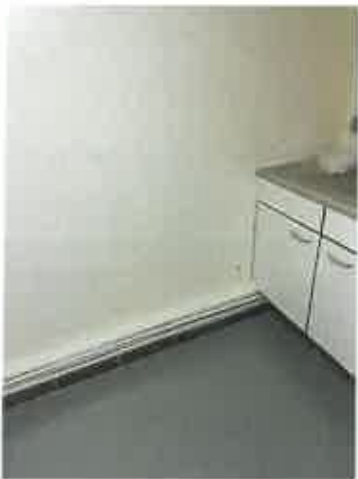
Overzichtsfoto

# Fiche 1: A1 pleisterwerk muren

Geen asbest

| # | Type | Referentie | Resultaat |
|---|---|---|---|
| 1.1 | Mengmonster | A1 pleisterwerk | Geen asbest |
| 1.2 | Mengmonster | A2 pleisterwerk plafond | Geen asbest |

| <b>Opmerking</b> | Wand: living, keuken & berging<br>Plafond: living, keuken & berging |
