# Asbestinventarisatetest

Ringdreef 28, 2970 Schilde

Attestnummer : **20251031-000948.000**

Uitgegeven op : **31.10.2025**

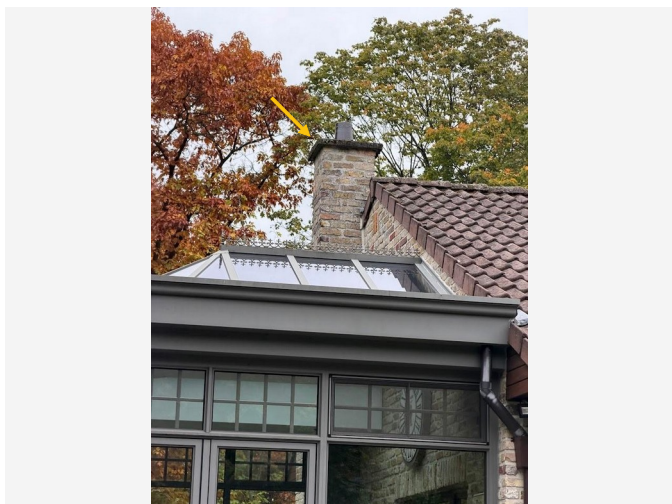
Situeringfoto

**Reden:** Het te onderzoeken materiaal situeert zich hoger dan 3,50 m te rekenen vanaf een veilige ondergrond

**Uitleg van de asbestdeskundige:** De Schouw kan mogelijks asbesthoudende toepassingen bevatten.

| (Asbest)materiaal | Rookgaskanaal |
| Karakterisatie | Asbest (verdacht) |
| Primaire drager | Wand buitenschil |

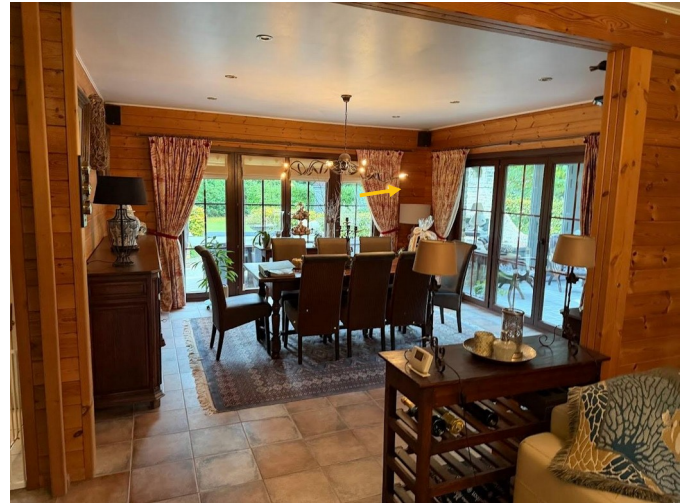
## Fiche 2: Plafond en wanden

Geen asbest

| Beschrijving | Plafond en wanden |
| Primaire drager | Plafond |
| Bindmiddel van materiaal | Gips - kalk |
| Opmerking | De muren in de woning zijn van hout, de plafonds in de woning zijn met gipsplaat (gyproc) afgewerkt. |

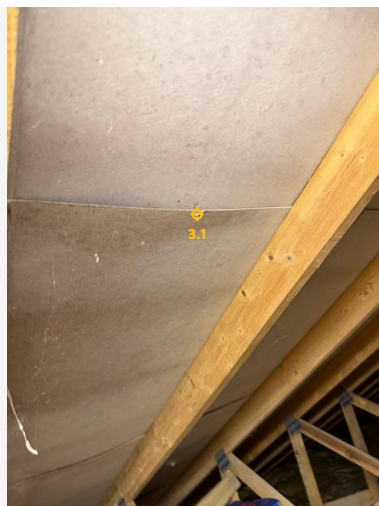
## Fiche 3: Onderdak

Geen asbest

| # | Type | Referentie | Resultaat |
|---|---|---|---|
| 3.1 | Puntmonster | 9793 | Geen asbest |

| Beschrijving | Onderdak |
| Primaire drager | Schuin dak |
| Bindmiddel van materiaal | Cement |
