# Asbestinventarisatetest

Tolstraat 41, 2000 Antwerpen

Attestnummer : **20251001-000463.000**

Uitgegeven op : **01.10.2025**

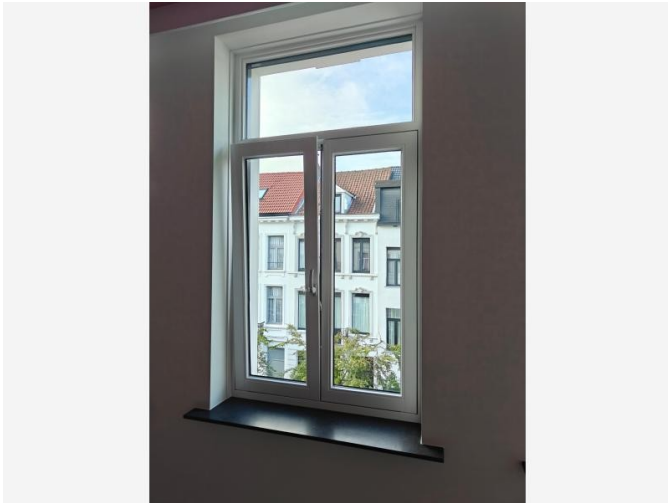
Situeringsfoto

Bouwjaar: 2018

*Constructies gebouwd vanaf 2001 moeten niet onderzocht worden*

| Opmerking | ramen, kozijnen en kitting ramen vernieuwd +-2018-2020 |

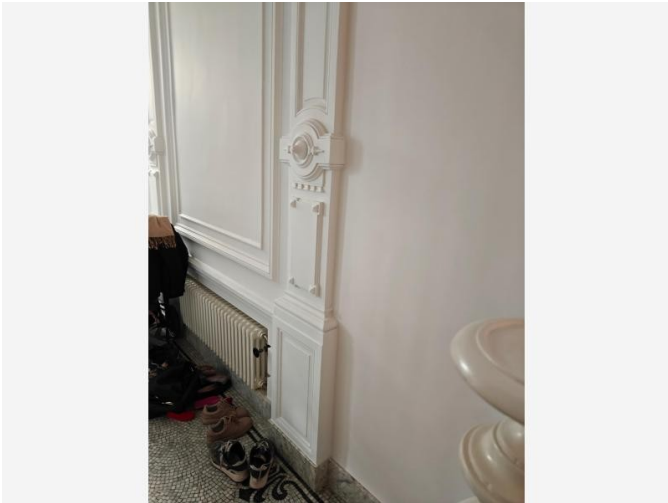
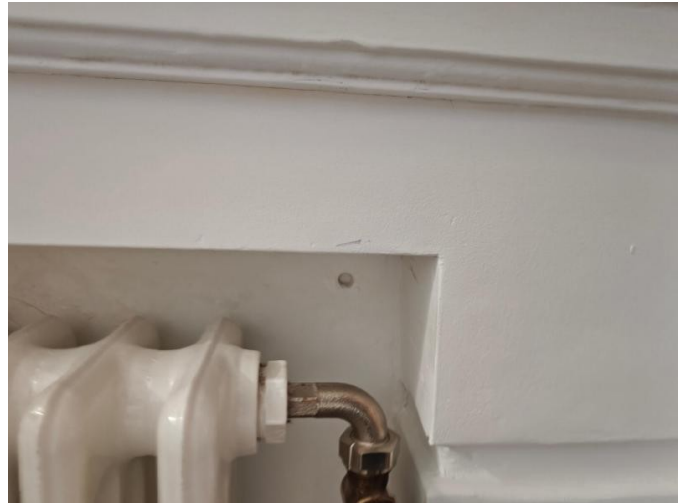
## Fiche 4: pleisterwerk

Geen asbest

| # | Type | Referentie | Resultaat |
|---|---|---|---|
| 4.1 | Mengmonster | 4.43300 | Geen asbest |

| Beschrijving | pleisterwerk |
| Bindmiddel van materiaal | Gips - kalk |
| Hoeveelheid (oppervlakte - dikte - aantal) | • 250,00 m <sup>2</sup> - 0,80 cm - 1 stuk |
| Opmerking | <p>Betreft al het waarneembaar pleisterwerk binnen de geïnspecteerde zone.</p> <p>De hoeveelheid is een ruwe schatting op basis van opmeting en mag niet gebruikt worden voor een meetstaat.</p> <p>Pleister betreft wanden kelder en traphal met uitzondering van de gyproc wanden.</p> <p>Alle andere wanden en plafonds betreft gyproc.</p> |
