# Asbestinventarisatetest

's Herenbaan 36, 2840 Rumst

Attestnummer : 20231208-000076.001

## Zone 1: Hoofdgebouw

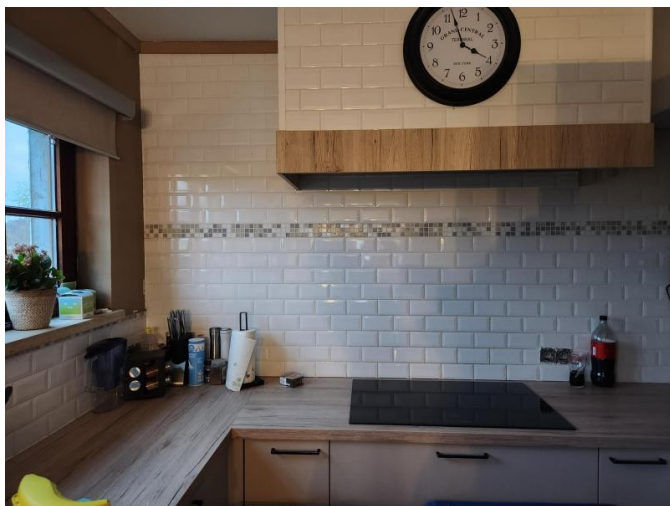
Vrije foto

Voor 2001 werd er in faience tegellijm asbest verwerkt. Binnen het kader van het niet - destructieve onderzoek was het niet mogelijk om de tegellijm van de faience tegels in de keuken te inspecteren. Bij een volgende renovatiewerken wordt het aangeraden om de tegellijm te laten analyseren naar de aanwezigheid van asbestvezels.

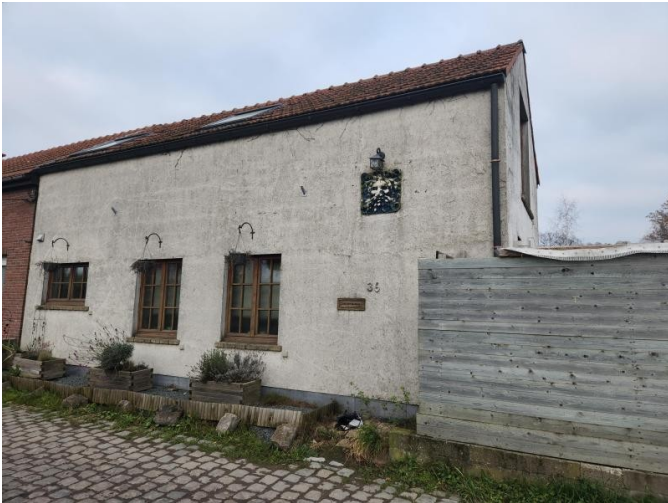
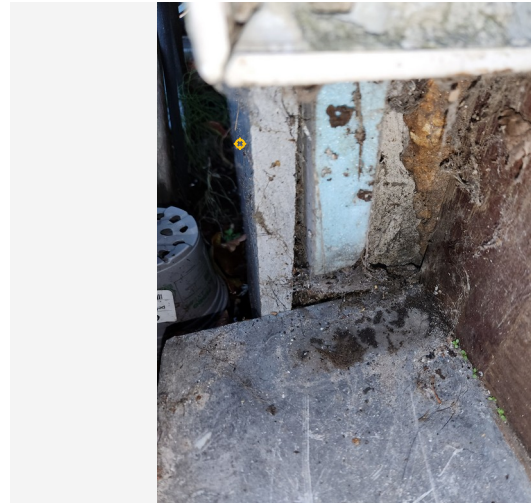
## Fiche 5: Crepi - buitengevel

Geen asbest

| # | Type | Referentie | Resultaat |
|---|---|---|---|
| 5.1 | Puntmonster | 0112004 | Geen asbest |
