# Asbestinventarisatetest

Kortrijksesteenweg 1064, 9051 Gent

Attestnummer : 20251002-000284.000

Uitgegeven op : 02.10.2025

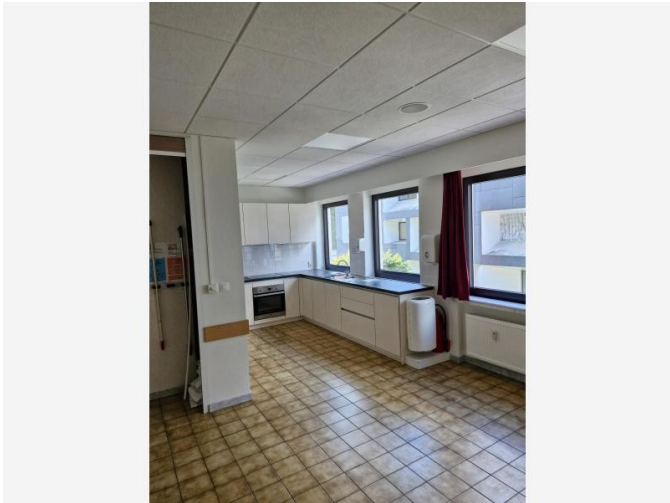
Vrije foto

De (zwarte) lijm om tegels te plakken kan asbesthoudend zijn.

| Identificatiemethode | Redelijk vermoeden |

Hou rekening met uw PBM, indien er lijm aanwezig is.

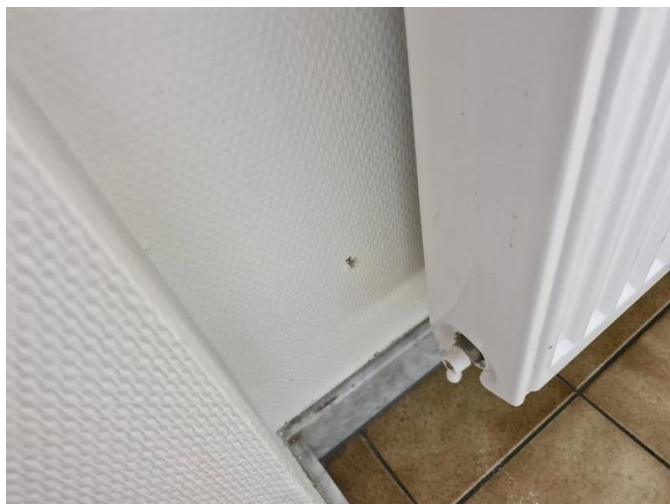
## Fiche 3: PW (muren)

Geen asbest

| # | Type | Referentie | Resultaat |
|---|---|---|---|
| 3.1 | Mengmonster | MM1 | Geen asbest |

| Beschrijving | PW (muren) |
| Bindmiddel van materiaal | Gips - kalk |
| Gebondenheid op basis van bindmiddel | Niet-hechtgebonden |
| Hoeveelheid (oppervlakte - dikte - aantal) | • 326,40 m <sup>2</sup> - 0,49 cm - 1 stuk |
