# Asbestinventarisatetest

Bronstraat 7/1, 1731 Asse

Attestnummer : 20250202-000242.000

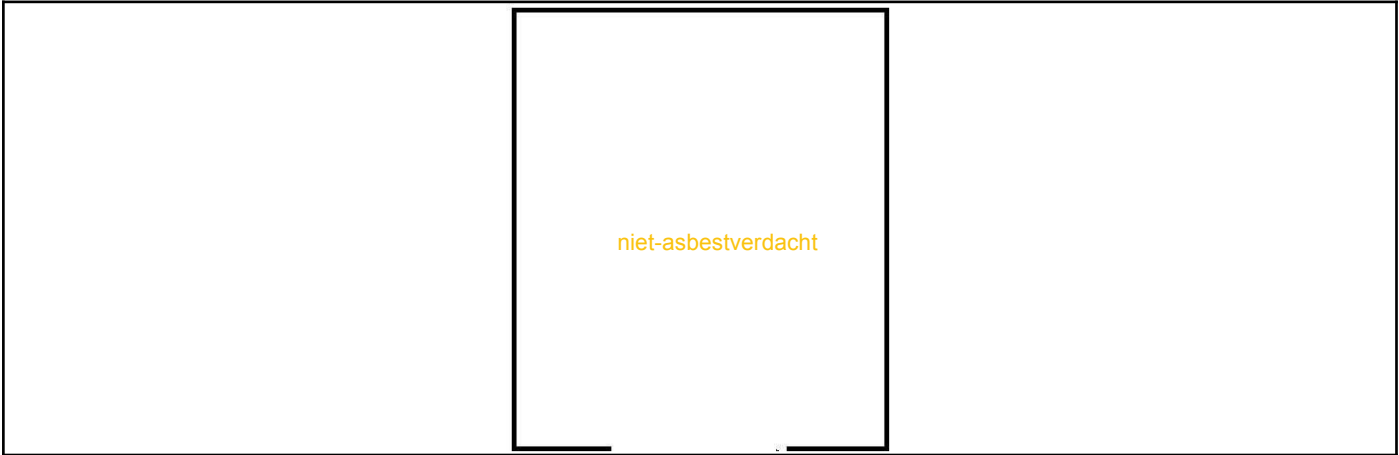
# Plan 1.2: Privatieve berging

| Beschrijving | Type | Actie |
|---|---|---|
| 1. Privatieve berging | Advies | - |
