# Asbestinventarisatetest

Hofstraat 76, 3070 Kortenberg

Attestnummer : 20250916-000075.000

Uitgegeven op : 16.09.2025

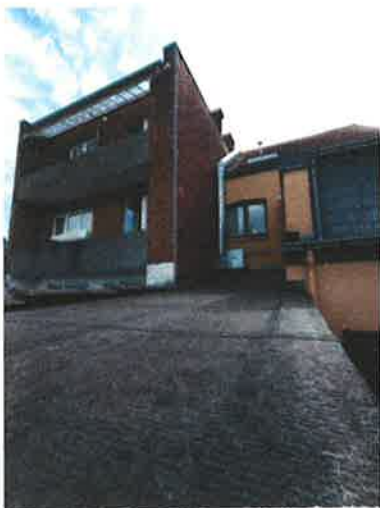
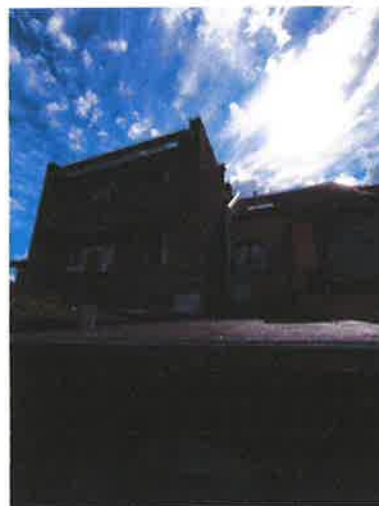
| Fiche 1: Roofing achterbouw | 12 |

Overzichtsfoto

Detailfoto

| Eindbeoordeling materiaalrisico | Zeer laag materiaalrisico en/of zeer lage kans op vezelvrijgave |

| Gebondenheid | Categorie 1: hechtgebonden in oorsprong |
| Asbestsoort (vezeltype) | Alleen chrysotiel |
| Asbestconcentratie | Laag (< 50%) |
| Toestand van het materiaal | Onbeschadigd, niet verweerd |

| Beschrijving | Roofing achterbouw |
| Asbestmateriaal | Dak- en gevelbekleding - Roofing |
| Hoeveelheid (oppervlakte - aantal) | <ul style="list-style-type: none"><li>• 30,00 m<sup>2</sup> - 1 stuk</li></ul> |

Het asbestmateriaal valt onder de mijlpaal van 2040.

Zorgvuldig beheren

- Zorg voor een veilig beheer. Vermijd het beschadigen van het asbestmateriaal. Controleer de toestand jaarlijks op wijzigingen.

- Eenvoudige handelingen: mag via doe-het-zelf of door werknemer(s) met opleidingsattest eenvoudige handelingen  
Bij renovatie of wegname met de nodige voorzichtigheid te verwijderen. De roofing bestaat waarschijnlijk uit verschillende lagen mogelijk zijn oudere lagen geïmpacteerd. Kan enkel verder worden vastgesteld door een destructief onderzoek.

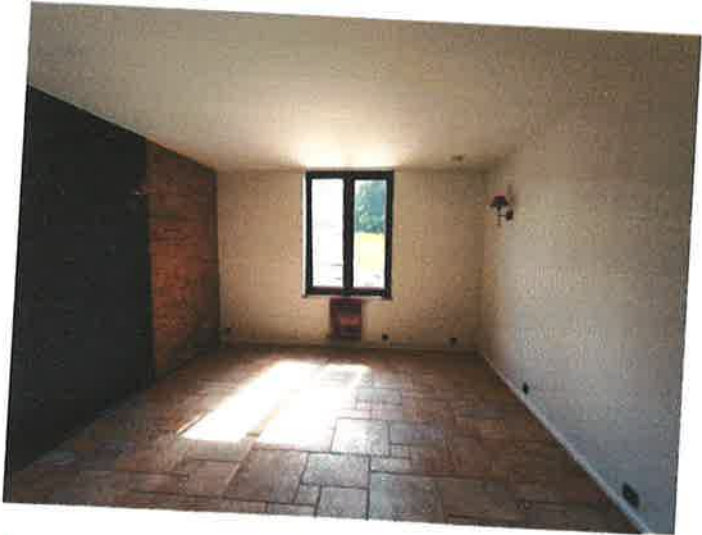
Fiche 3: Muren

Vrije foto

De ruimte werd in 2024 volledig gerenoveerd en heringericht. Alle muren bestaan uit gipsplaten.

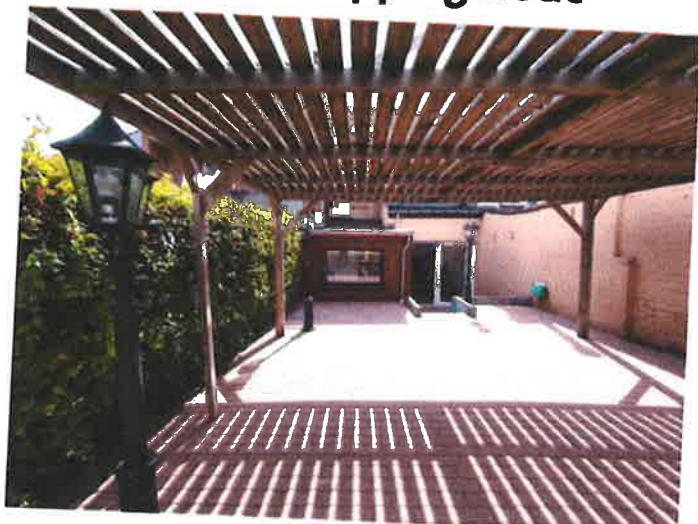
## Fiche 4: Overkapping hout

Vrije foto

De overkapping op de koer bestaat uitsluitend uit hout

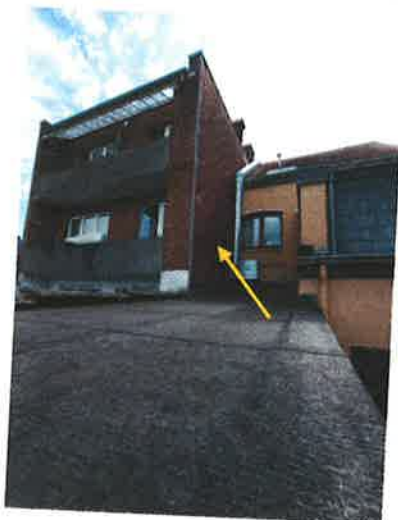
## Fiche 5: Muur buur rechts

Vrije foto

De muur van de rechterbuur is bezet met leien. Water en stukken kunnen in de leidingen van de onderzochte woning terecht komen, Er is echter geen waterput aanwezig.
