# Asbestinventarisatetest

Nieuwstraat 64, 2880 Bornem

Attestnummer : 20230120-000366.000

Uitgegeven op : 20.01.2023

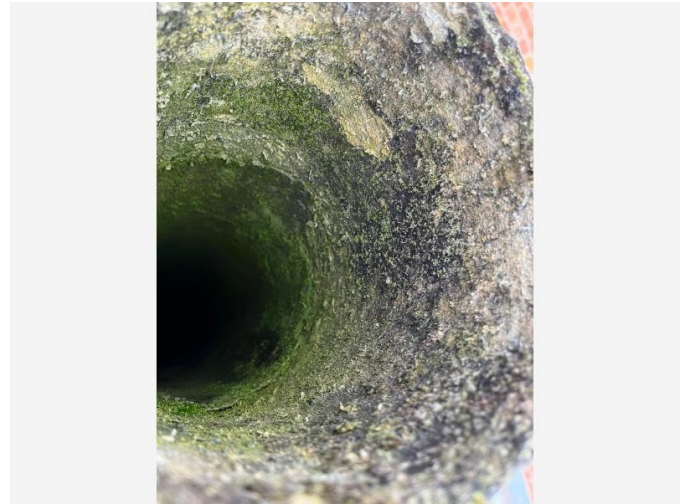
Overzichtsfoto

Detailfoto

| Eindbeoordeling materiaalrisico | Verhoogd materiaalrisico en/of verhoogde kans op vezelvrijgave |

| Gebondenheid | Categorie 1: hechtgebonden in oorsprong |
| Asbestsoort (vezeltype) | Crocidoliet aanwezig |
| Asbestconcentratie | Laag (< 50%) |
| Afschermingsgraad van het gehele materiaal | Geheel of deels vrij aan de buitenlucht |
| Toestand van het materiaal | Matig beschadigd, matig verweerd |

| # | Type | Referentie | Resultaat |
|---|---|---|---|
| 1.1 | Puntmonster | MM2 - Schouw | Crocidoliet, Chrysotiel |

| Beschrijving | Schouw |
| Asbestmateriaal | Rookgaskanaal |
| Bindmiddel van asbestmateriaal | Cement |

| Hoeveelheid (lengte - omtrek - dikte - aantal) | <ul style="list-style-type: none"> <li>• 2,00 m - 30,00 cm - 0,30 cm - 1 stuk</li> </ul> |

Het asbestmateriaal valt onder de mijlpaal van 2034.

Verwijderen

- Zorg voor een veilig beheer. Vermijd het beschadigen van het asbestmateriaal. Controleer de toestand jaarlijks op wijzigingen.
- Zorg voor een veilig beheer en verwijder dit asbestmateriaal wanneer het bij werken eenvoudig bereikbaar wordt. Controleer de toestand jaarlijks op wijzigingen.

- Eenvoudige handelingen: mag via doe-het-zelf of door werknemer(s) met opleidingsattest eenvoudige handelingen  
Mag zelf verwijderd indien mogelijk zonder beschadiging. Werk voorzichtig en neem de nodige veiligheidsmaatregelen.
- Eenvoudige handelingen: enkel door erkend asbestverwijderaar  
Indien verwijdering niet mogelijk is zonder beschadiging van de schouw, neem contact op met een erkend verwijderaar.

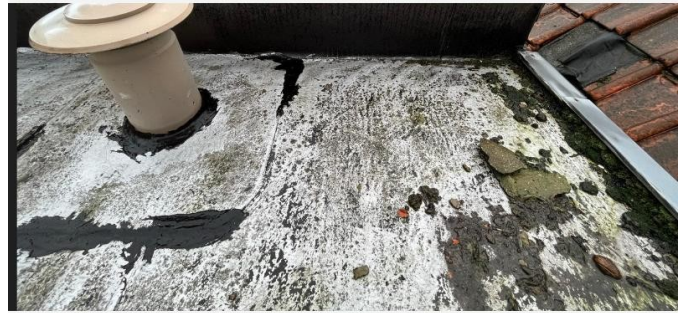
## Fiche 3: Roofing

Detailfoto

Geen asbest

| # | Type | Referentie | Resultaat |
|---|---|---|---|
| 3.1 | Puntmonster | MM1 - Roofing | Geen asbest |

| Beschrijving | Roofing |
| Bindmiddel van materiaal | Bitumen (roofing, teer, asfalt) |
