# Asbestinventarisatetest

Lindenstraat 28/0, 3140 Keerbergen

Attestnummer : 20230805-000026.000

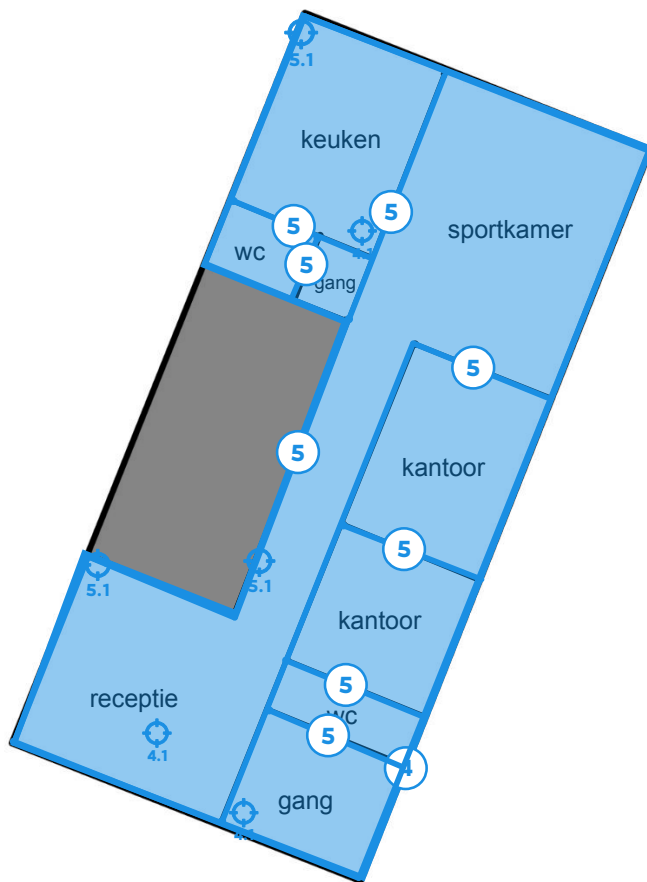
## Plan 1.1: Gvl; pleister wand en -plafond

| Beschrijving | Type | Actie |
|---|---|---|
| 4. Pleister plafond | Geen asbest | - |
| 4.1 Code: MM06 | Mengmonster | - |
| 5. Pleister wand | Geen asbest | - |
| 5.1 Code: MM05 | Mengmonster | - |

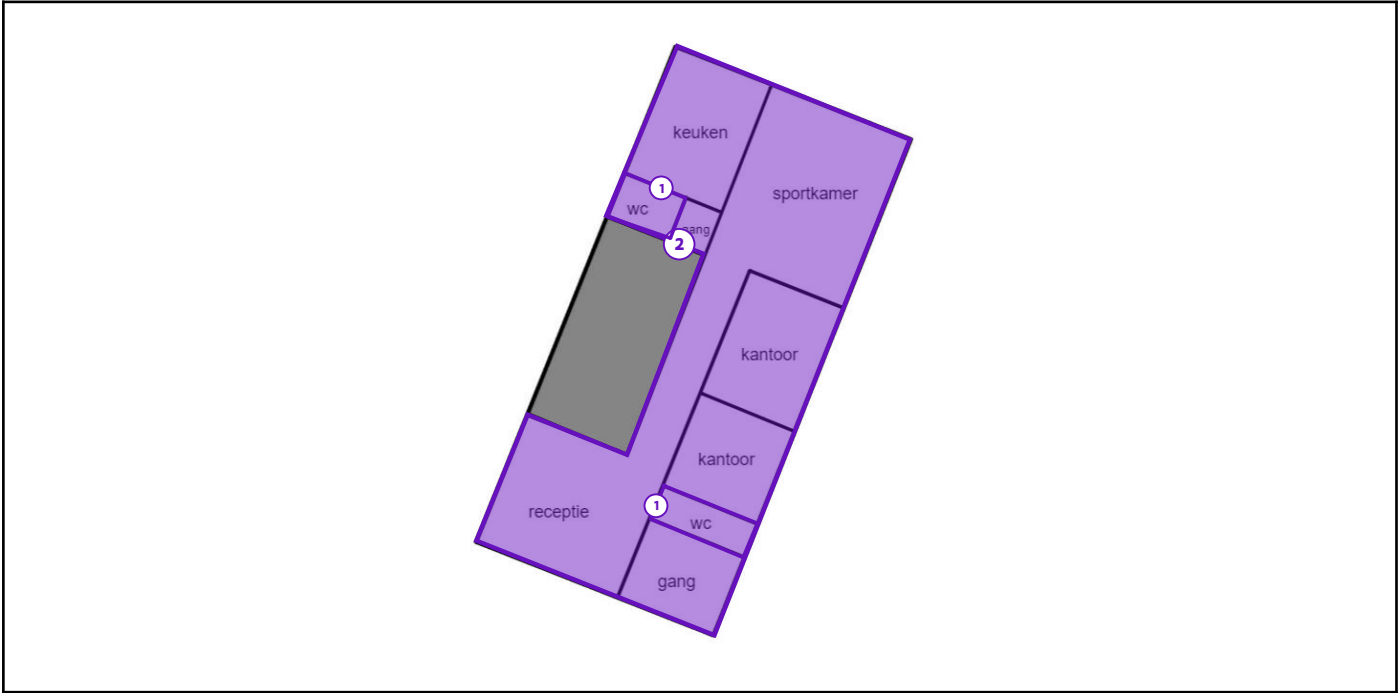
## Plan 1.2: Gvl; wand- en vloertegels

| Beschrijving | Type | Actie |
|---|---|---|
| 1. Wandtegels | Advies | - |
| 2. Vloertegels | Advies | - |

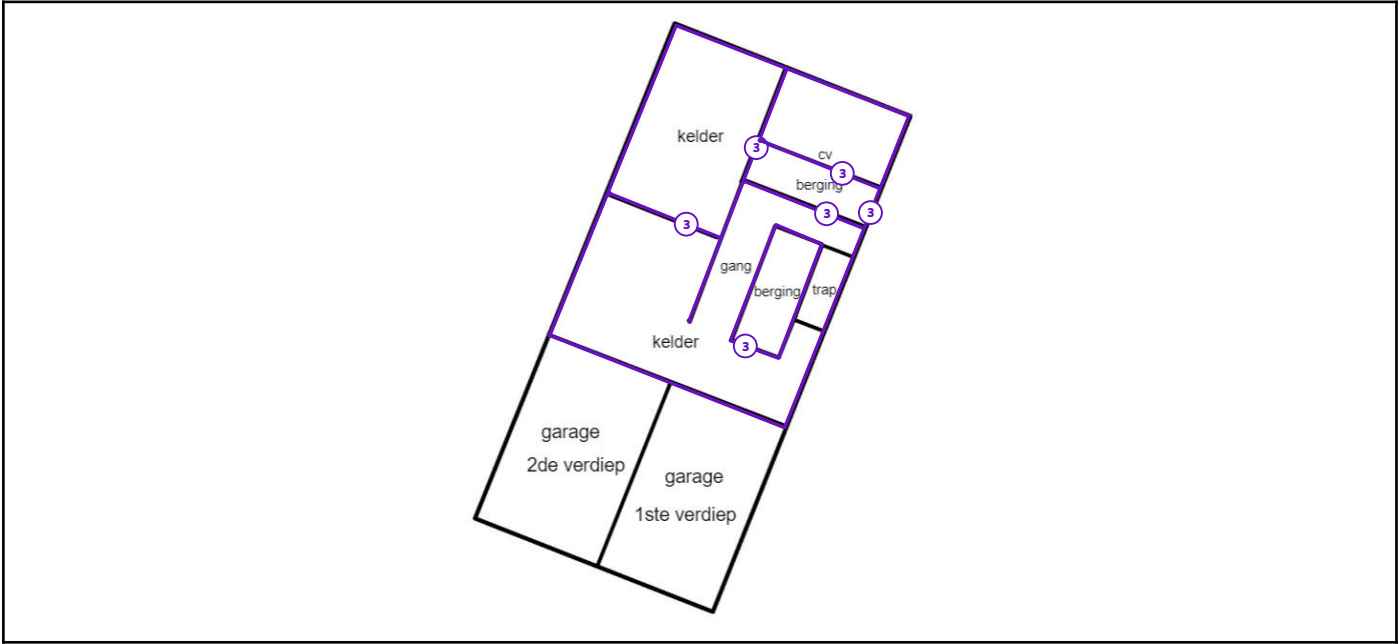
# Plan 1.3: Kelder

| Beschrijving | Type | Actie |
|---|---|---|
| 3. Kelder | Advies | - |

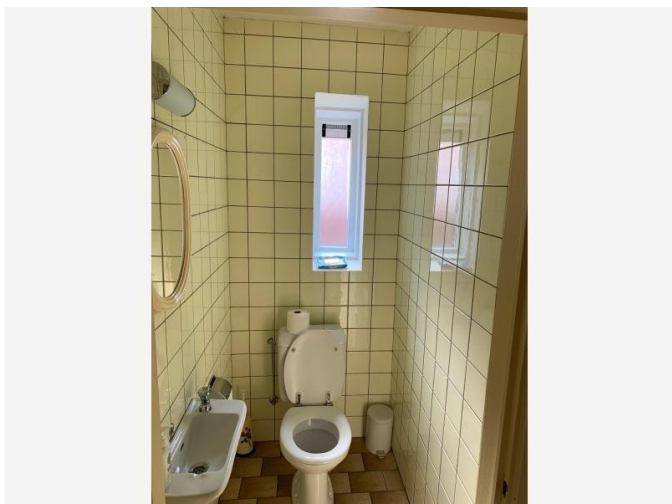
Vrije foto

| Primaire drager | Binnenwand |
| (Asbest)materiaal | In-situ afwerkingslagen - Lijm laag |
| Bindmiddel | Lijm |
| Gebondenheid bindmiddel | Hecht |

Het materiaal is asbestverdacht. Het materiaal kon op het moment van de inspectie niet nader worden onderzocht. Asbestverdachte toepassingen dienen steeds te worden behandeld als asbesthoudend. Dit om potentiële vrijgave te voorkomen. Bij onderhouds-, renovatie- of sloopwerken dient er een analyse te worden uitgevoerd voorafgaand aan de werken.

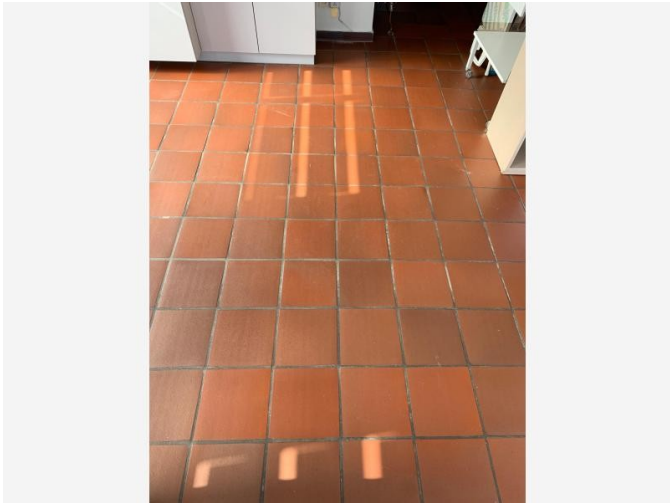
Vrije foto

| Primaire drager | Vloer |
| (Asbest)materiaal | In-situ afwerkingslagen - Lijm laag |
| Bindmiddel | Cement |
| Gebondenheid bindmiddel | Hecht |

Het materiaal is asbestverdacht. Het materiaal kon op het moment van de inspectie niet nader worden onderzocht. Asbestverdachte toepassingen dienen steeds te worden behandeld als asbesthoudend. Dit om potentiële vrijgave te voorkomen. Bij onderhouds-, renovatie- of sloopwerken dient er een analyse te worden uitgevoerd voorafgaand aan de werken.

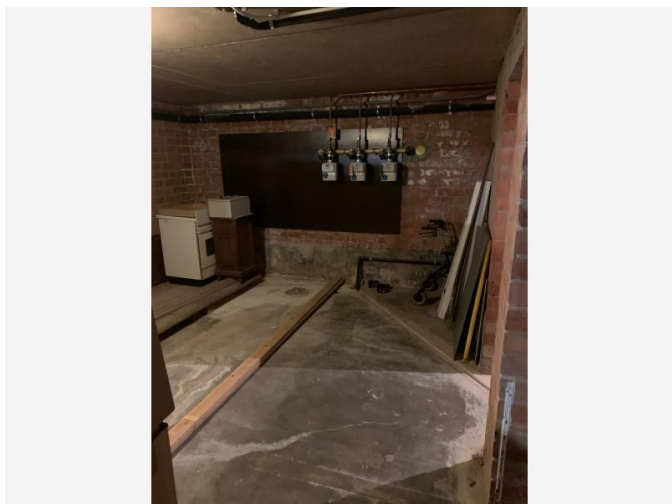
Vrije foto

Het materiaal is niet asbesthoudend, visueel erkend door ervaring deskundige.

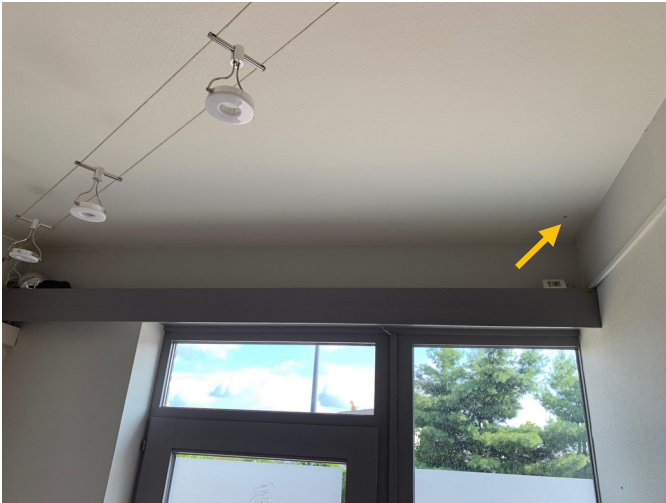
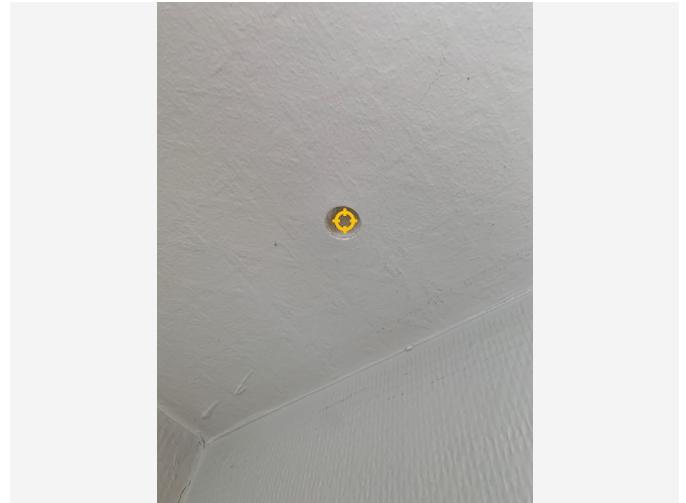
## Fiche 4: Pleister plafond

Geen asbest

| # | Type | Referentie | Resultaat |
|---|---|---|---|
| 4.1 | Mengmonster | MM06 | Geen asbest |

| Beschrijving | Pleister plafond |
| Bindmiddel van materiaal | Gips - kalk |

| Gebondenheid op basis van bindmiddel | Niet-hechtgebonden |
| Hoeveelheid (oppervlakte - dikte - aantal) | <ul style="list-style-type: none"> <li>• 120,00 m<sup>2</sup> - 1,00 cm - 1 stuk</li> </ul> |

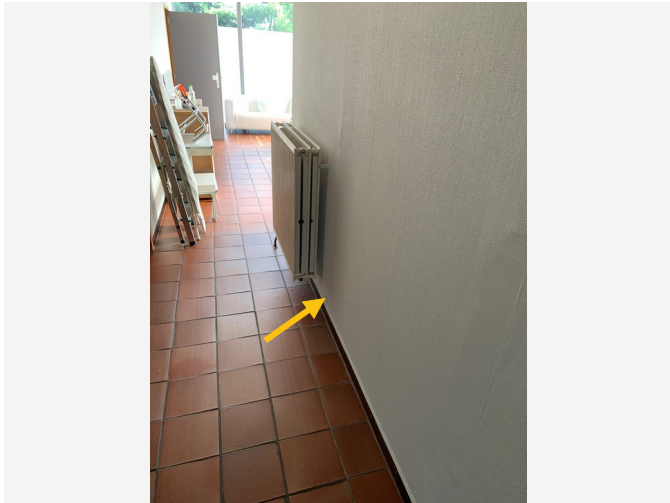
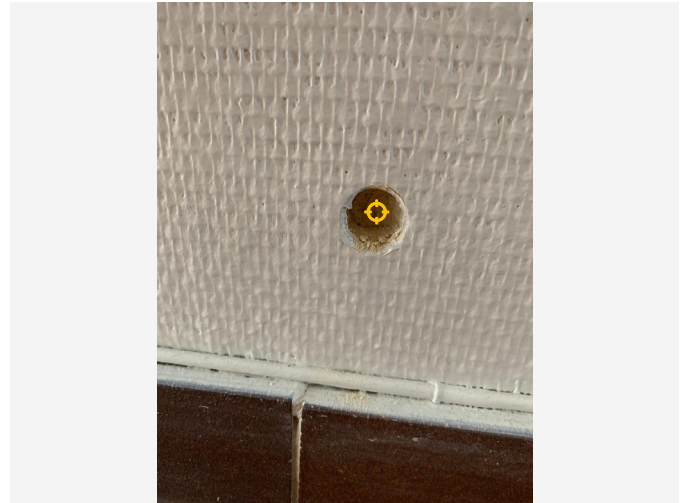
## Fiche 5: Pleister wand

Geen asbest

| # | Type | Referentie | Resultaat |
|---|---|---|---|
| 5.1 | Mengmonster | MM05 | Geen asbest |

| Beschrijving | Pleister wand |
| Bindmiddel van materiaal | Gips - kalk |

| Gebondenheid op basis van bindmiddel | Niet-hechtgebonden |
| Hoeveelheid (oppervlakte - dikte - aantal) | <ul style="list-style-type: none"> <li>• 180,00 m<sup>2</sup> - 1,02 cm - 1 stuk</li> </ul> |
