# Asbestinventarisatetest

Weynesbaan 119, 2820 Bonheiden

Attestnummer : 20251031-000202.000

Uitgegeven op : 31.10.2025

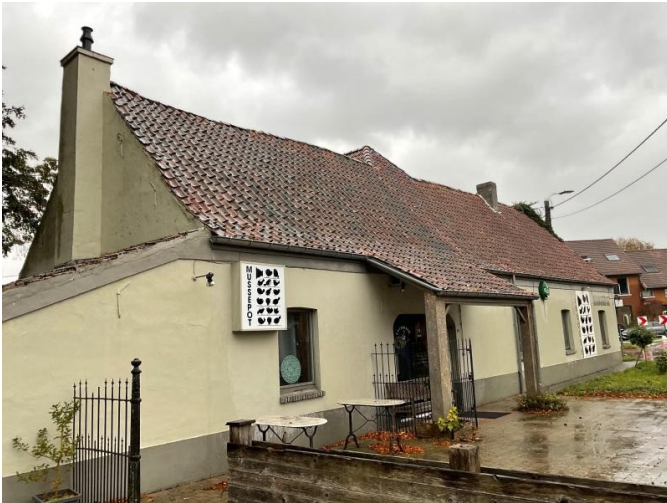
Situeringsfoto

**Reden:** Er is geen volledige risicobeoordeling mogelijk

**Uitleg van de asbestdeskundige:** Om de binnenzijde van het rookgaskanaal te inspecteren is er bouwkundige ingreep nodig. Het rookgaskanaal kan op dit moment niet voldoende geïnspecteerd worden om eventuele aanwezigheid van asbest uit te sluiten.
