# Asbestinventarisatetest

Muizenveld 22, 3140 Keerbergen

Attestnummer : 20251030-000245.000

Uitgegeven op : 30.10.2025

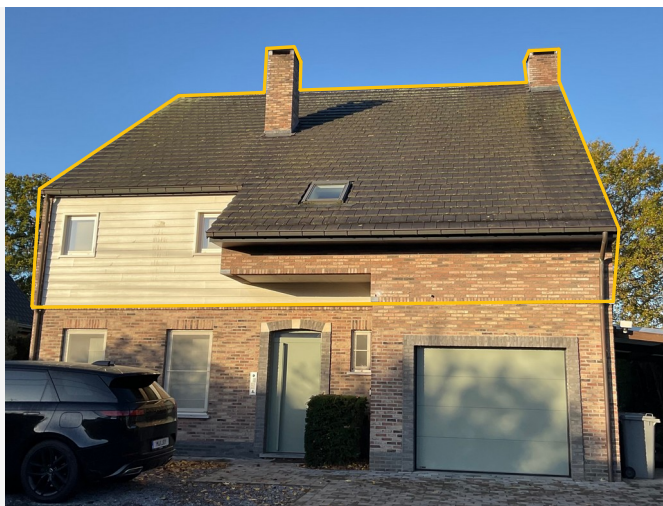
Situeringsfoto

Bouwjaar: 2011

*Constructies gebouwd vanaf 2001 moeten niet onderzocht worden*

| Opmerking | De verdieping is in 2011 geplaatst. |
