# Asbestinventarisatetest

Brusselsepoortstraat 4, 2800 Mechelen

Attestnummer : **20251120-000387.000**

Uitgegeven op : **20.11.2025**

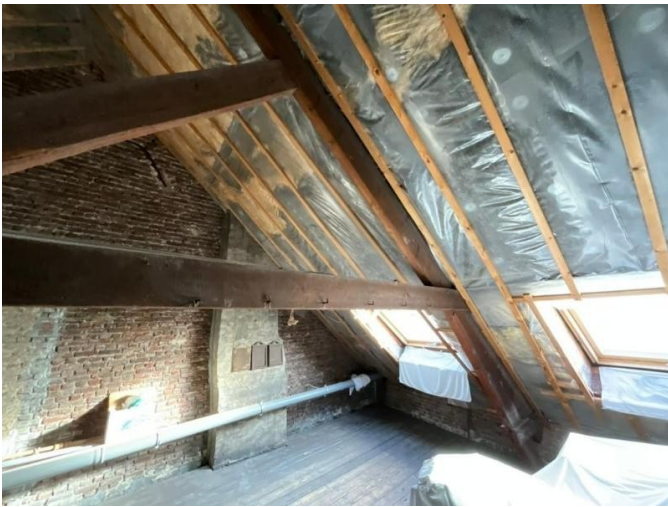
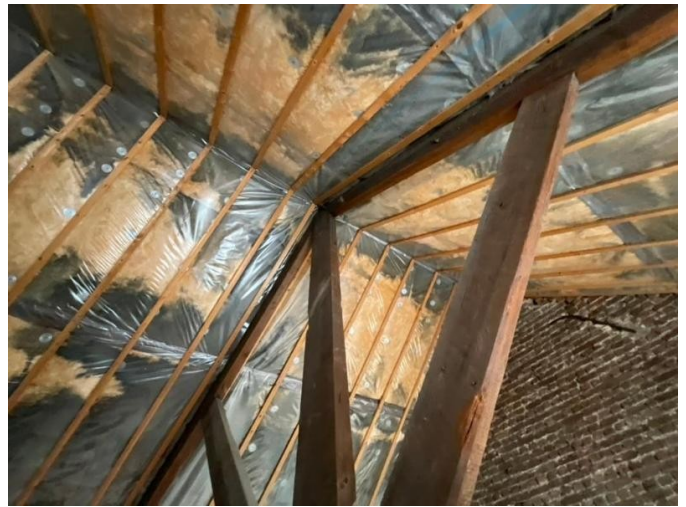
### Fiche 4: Onderdak

| Beschrijving | Notitie | Terug te vinden op plannen |
|---|---|---|
| Fiche 4: Onderdak | Het onderdak werd vernieuwd na 2000. | - |
