# Asbestinventarisatetest

72362D0142/00C000

Attestnummer : 20251120-000423.000

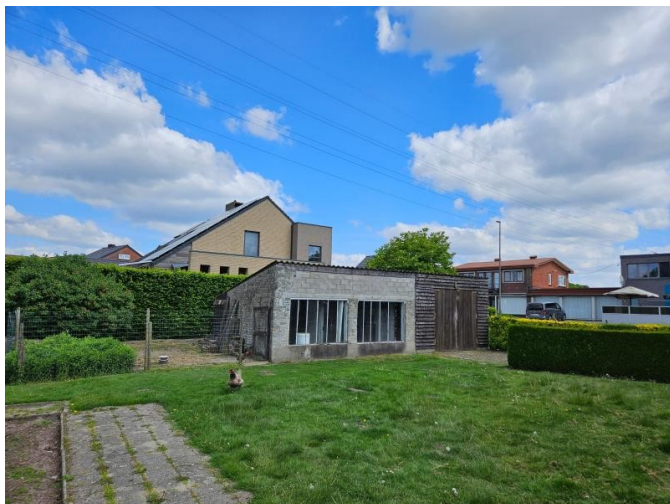
Overzichtsfoto

Detailfoto

| Eindbeoordeling materiaalarisico | Verhoogd materiaalarisico en/of verhoogde kans op vezelvrijgave |

| Toestand van het materiaal | Matig beschadigd, matig verweerd |

| Beschrijving | mastiek ramen |
| Asbestmateriaal | In-situ afwerkingslagen - Pasta, stopverf, voegsel, stopsel, vulsel, mastiek, kitten, ... |
| Identificatiemethode | <p>De asbestdeskundige beoordeelt het materiaal als asbestverdacht en dus asbesthoudend, en dit zonder monsternamen.</p> <p>Motivatie: De opdrachtgever weigert om het materiaal te laten bemonsteren.</p> |

Verwijderen

- Zorg voor een veilig beheer. Vermijd het beschadigen van het asbestmateriaal. Controleer de toestand jaarlijks op wijzigingen.
- Voer bijkomende staalname(s) uit.

- Eenvoudige handelingen: mag via doe-het-zelf of door werknemer(s) met opleidingsattest eenvoudige handelingen  
Deze toepassing mag door een doe-het-zelfer verwijderd worden of een werknemer met opleidingsattest eenvoudige handelingen vermits men zich aan de richtlijnen van OVAM houdt meer informatie welke partij welke toepassing mag verwijderen en hoe u toepassingen dient te verwijderen als ook hoe u zich dient te beschermen wanneer u deze toepassingen zelf wenst te verwijderen. Kan u terugvinden via volgende linken: <https://ovam.vlaanderen.be/wie-mag-wat-verwijderen>. En <https://ovam.vlaanderen.be/voorzorgsmaatregelen-bij-asbestverwijdering>

- Wegwerp overall type 5 of 6
- FFP3 stofmasker
- Wegwerphandschoenen
- Veiligheidsschoenen
- Bij voorkeur ook een veiligheidsbril

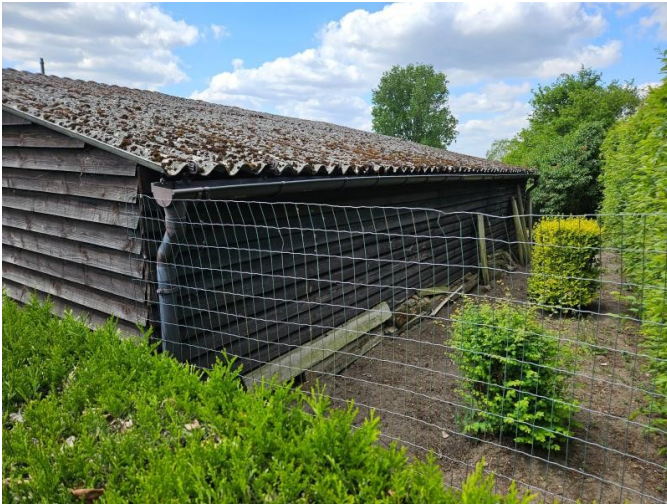
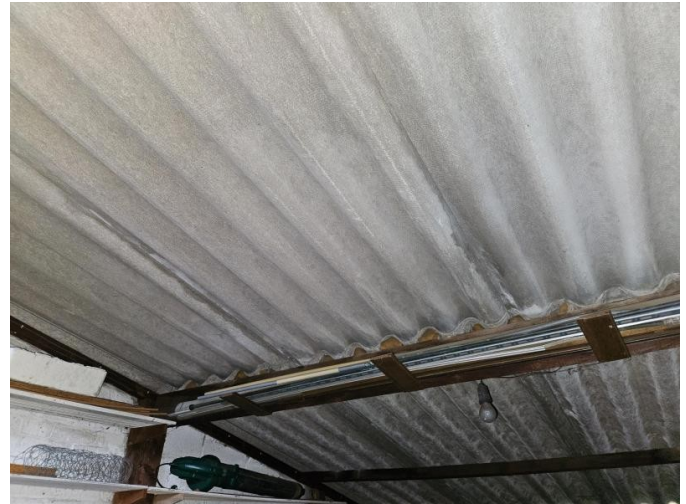
Overzichtsfoto

Detailfoto

| Eindbeoordeling materiaalarisico | Verhoogd materiaalarisico en/of verhoogde kans op vezelvrijgave |

| Toestand van het materiaal | Licht beschadigd, licht verweerd. Intact calciumsilicaatmateriaal of categorie III 'gebondenheid' |

| Beschrijving | golfplaten bijgebouw + kippenhok |
| Asbestmateriaal | Dak- en gevelbekleding - Golfplaat |
| Hoeveelheid (oppervlakte - aantal) | • 45,00 m <sup>2</sup> - 1 stuk |

Verwijderen

- Zorg voor een veilig beheer. Vermijd het beschadigen van het asbestmateriaal. Controleer de toestand jaarlijks op wijzigingen.
- Hemelwater dat afspoelt van asbestcement daken of gevels kan asbestdeeltjes bevatten. Gebruik het enkel voor gesloten circuits (bv. spoelen toiletten). Reinig na het vervangen van het dak of de gevel de dakgoten en regenwaterput of -ton om asbesthoudend sediment of slib te verwijderen
- Voer bijkomende staalname(s) uit.

- Eenvoudige handelingen: mag via doe-het-zelf of door werknemer(s) met opleidingsattest eenvoudige handelingen  
Deze toepassing mag door een doe-het-zelfer verwijderd worden of een werknemer met opleidingsattest eenvoudige handelingen vermits men zich aan de richtlijnen van OVAM houdt meer informatie welke partij welke toepassing mag verwijderen en hoe u toepassingen dient te verwijderen als ook hoe u zich dient te beschermen wanneer u deze toepassingen zelf wenst te verwijderen. Kan u terugvinden via volgende linken: <https://ovam.vlaanderen.be/wie-mag-wat-verwijderen>. En <https://ovam.vlaanderen.be/voorzorgsmaatregelen-bij-asbestverwijdering>

- Wegwerp overall type 5 of 6
- FFP3 stofmasker
- Wegwerphandschoenen
- Veiligheidsschoenen
- Bij voorkeur ook een veiligheidsbril

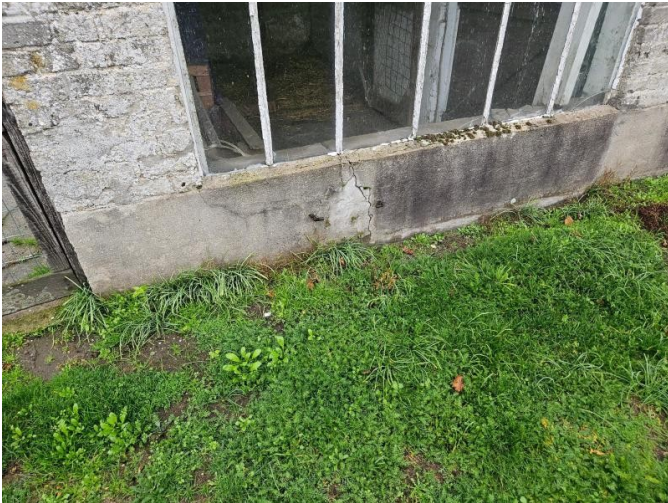
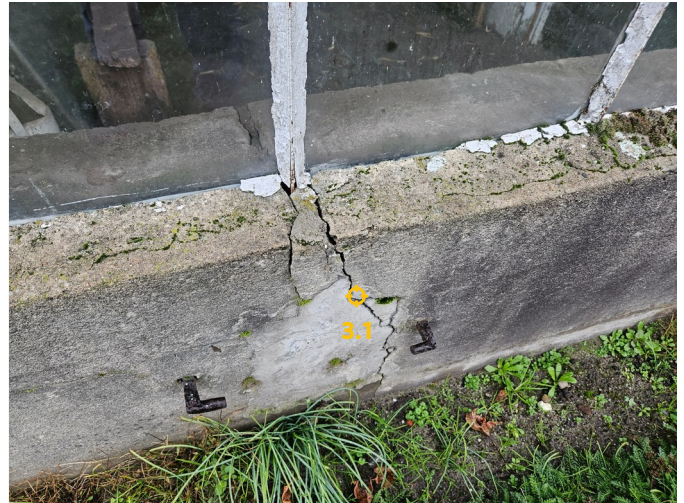
## Fiche 3: cementering wanden

Overzichtsfoto

Detailfoto

Geen asbest

| # | Type | Referentie | Resultaat |
|---|---|---|---|
| 3.1 | Mengmonster | 6020281938 | Geen asbest |

| Beschrijving | cementering wanden |
| Opmerking | Betreft de cementering aan de binnenwand en een gedeelte aan de buitenwand onder het raam. |

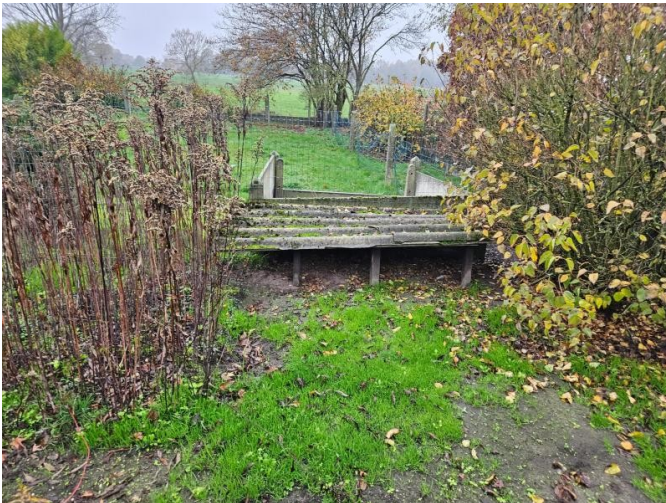
Afdruipzone/afvloeizone

Afspoelend regenwater kan asbestdeeltjes van verweerde asbestcementen dak- of gevelbekleding meenemen naar de bodem. De asbestdeeltjes in de bodem vormen een laag risico: bodempartikels houden de asbestdeeltjes voldoende vast om gezondheidsrisico's te vermijden. Door deze asbesthoudende bodemzone zorgvuldig te beheren, vermijdt u gezondheidsrisico's.

| Beschrijving | kippenhok |
| Type | Afdruipzone dak |
| Afmetingen (lengte - breedte - diepte) | <ul style="list-style-type: none"><li>• 1,00 m - 0,30 m - 0,30 m</li></ul> |
| Opmerking | Betreft de afdruipzone van het kippenhok. |

- Om het afspoelen van asbestdeeltjes te stoppen, is het verstandig om de verwijdering van de dak- of gevelbekleding in te plannen en in afwachting hiervan een dakgoot te plaatsen om het regenwater af te voeren naar de riolering.

De uitgraving van een afdruipzone gebeurt volgens de methodiek "eenvoudige handelingen". Vermijd daarbij vermenging met andere bodem en laat de uitgegraven asbesthoudende grond afvoeren naar een daartoe vergunde stortplaats. Voor de uitgraving wordt een richtdiepte van 30 cm gehanteerd.
