# Asbestinventarisatetest

Boterlaarbaan 229/box 1, 2100 Antwerpen

Attestnummer : 20250510-000150.000

Uitgegeven op : 10.05.2025

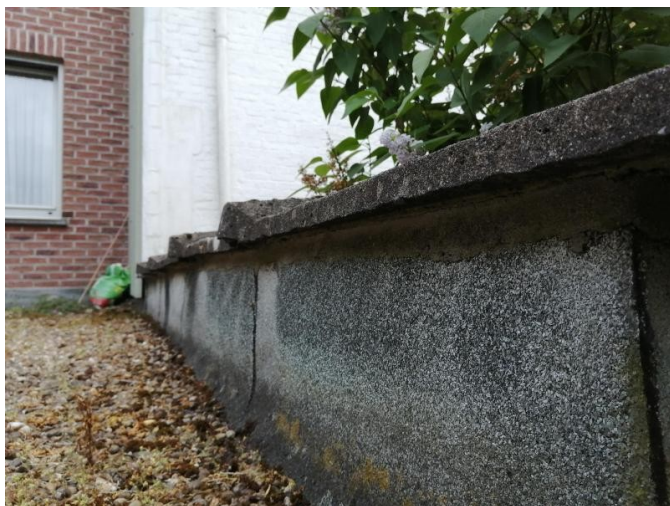
Vrije foto

Dekstenen in beton, dakrand voorzien in kunststof.

| Primaire drager | Plat dak |
| (Asbest)materiaal | Deksteen, muurkap - Vol |

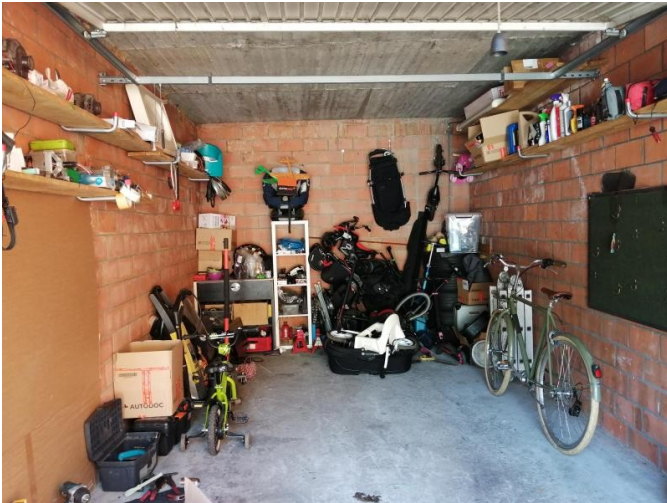
## Fiche 2: box inpandig

wanden in naakte (snelbouw)baksteen, plafond beton, vloer beton

| Identificatiemethode | Vaststelling & expertise (niet-asbestverdacht) |
