# Asbestinventarisatetest

Boterlaarbaan 229/box 2, 2100 Antwerpen

Attestnummer : 20250510-000151.000

## Zone 1: Hoofdgebouw

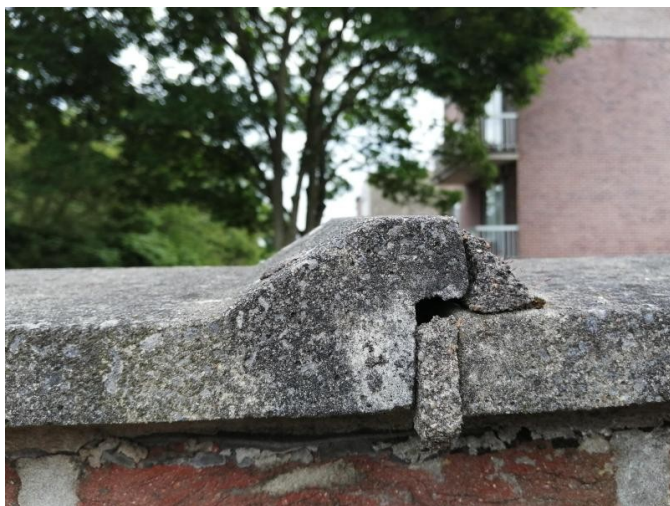
Vrije foto

dekstenen in beton

| Identificatiemethode | Vaststelling & expertise (niet-asbestverdacht) |

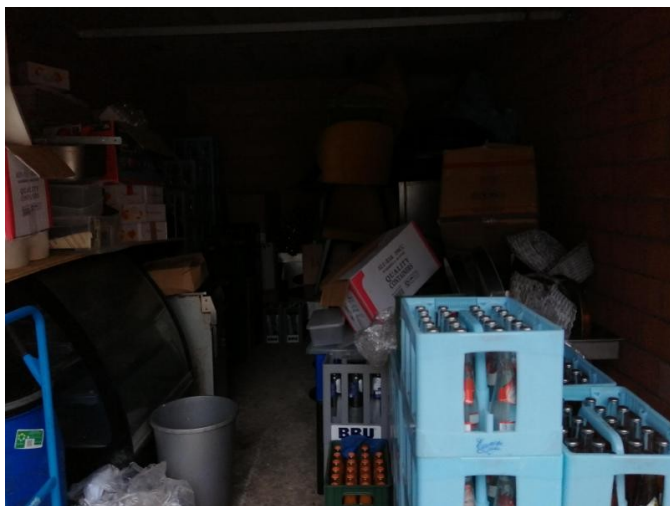
Vrije foto

wanden in naakte (snelbouw)baksteen, plafond beton, vloer beton

| Identificatiemethode | Vaststelling & expertise (niet-asbestverdacht) |

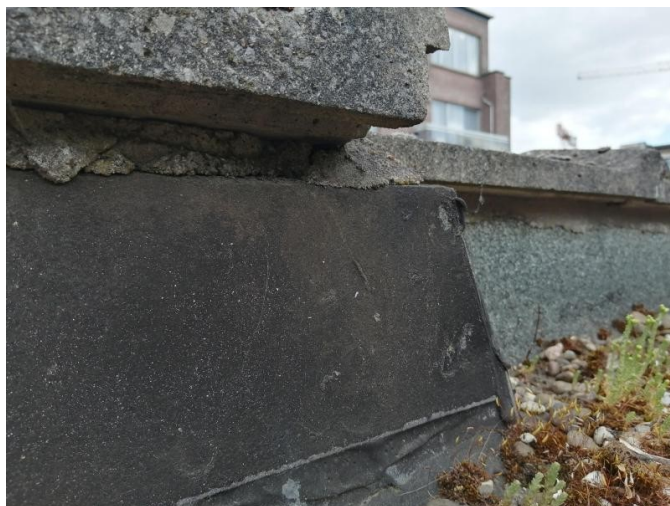
## Fiche 3: roofing

Geen asbest

| # | Type | Referentie | Resultaat |
|---|---|---|---|
| 3.1 | Puntmonster | 6020115069 1129408 Roofing garageboxen 1 & 2 | Geen asbest |

| Beschrijving | roofing |
| Primaire drager | Plat dak |
| Bindmiddel van materiaal | Bitumen (roofing, teer, asfalt) |
| Hoeveelheid (oppervlakte - aantal) | • 15,00 m <sup>2</sup> - 1 stuk |
