# Asbestinventarisatetest

Boterlaarbaan 229/box 3, 2100 Antwerpen

Attestnummer : 20250510-000152.000

## Zone 1: Bijgebouw

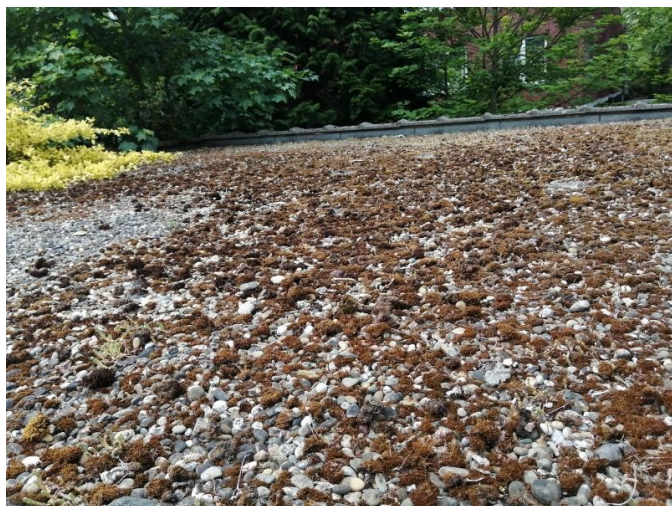
Overzichtsfoto

Geen asbest

| # | Type | Referentie | Resultaat |
|---|---|---|---|
| 3.1 | Puntmonster | 6020115070 1129407 Roofing garageboxen 3 & 4 | Geen asbest |

| Beschrijving | roofing |
| Bindmiddel van materiaal | Bitumen (roofing, teer, asfalt) |
| Hoeveelheid (oppervlakte - aantal) | • 15,00 m <sup>2</sup> - 1 stuk |
