# Asbestinventarisatetest

Boterlaarbaan 229/box4, 2100 Antwerpen

Attestnummer : 20250510-000154.001

## Zone 1: Bijgebouw

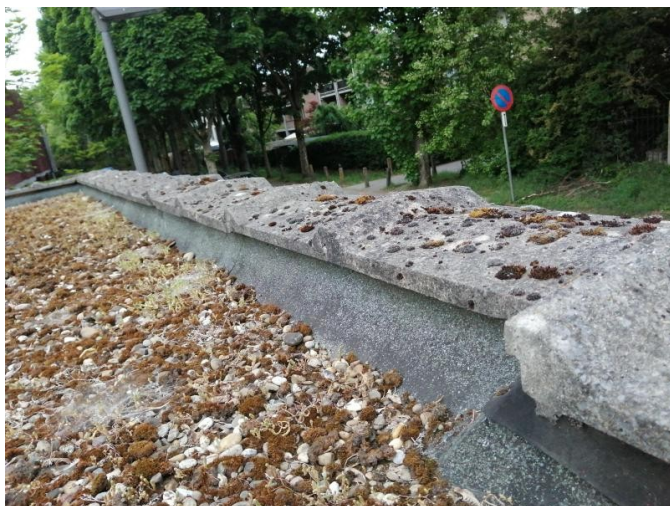
Vrije foto

### Advies

dekstenen in beton

| Identificatiemethode | Vaststelling & expertise (niet-asbestverdacht) |

Geen asbest

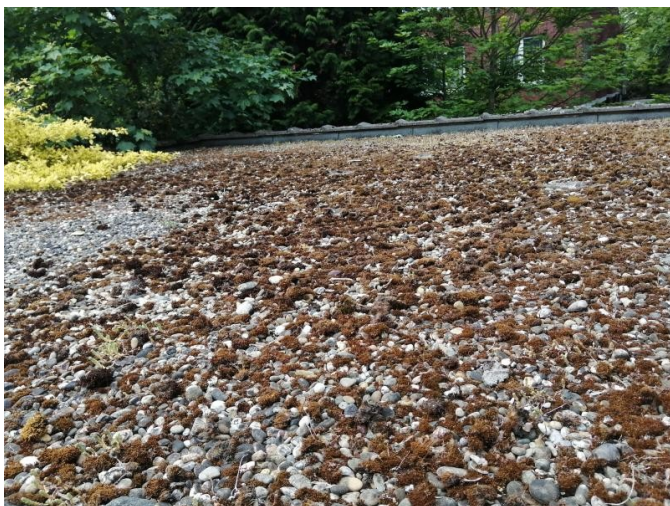
Overzichtsfoto

## Fiche 3: roofing

Geen asbest

| # | Type | Referentie | Resultaat |
|---|---|---|---|
| 3.1 | Puntmonster | 6020115070 1129407 Roofing garageboxen 3 & 4 | Geen asbest |

| Beschrijving | roofing |
| Primaire drager | Plat dak |
| Bindmiddel van materiaal | Bitumen (roofing, teer, asfalt) |
