# Asbestinventarisatetest

Pelikaandreef 3, 2900 Schoten

Attestnummer : 20231108-000297.000

Uitgegeven op : 08.11.2023

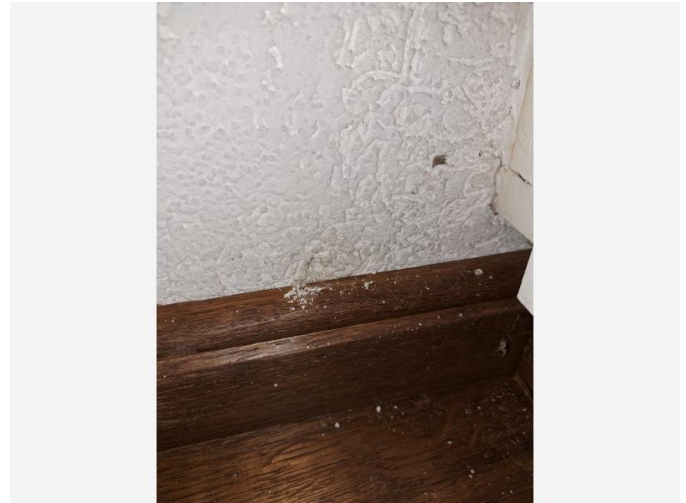
## Fiche 2: bezetting muren

Geen asbest

Overzichtsfoto

Detailfoto

| Bindmiddel van materiaal | Gips - kalk |
| Gebondenheid op basis van bindmiddel | Niet-hechtgebonden |
| Hoeveelheid (oppervlakte - dikte - aantal) | <ul style="list-style-type: none"> <li>• 458,00 m<sup>2</sup> - 1,00 cm - 1 stuk</li> </ul> |
