# Asbestinventarisatetest

Bisschoppenhoflei 1A, 2930 Brasschaat

Attestnummer : 20231013-000118.000

**Asbestveilig**

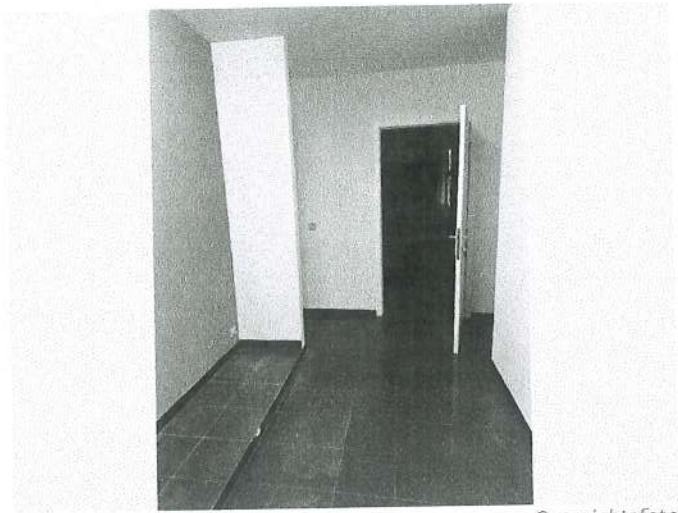
Fiche 5: Pleisterwerk plafonds (gelijkvloers)

Overzichtsfoto

Detailfoto

Geen asbest

| # | Type | Referentie | Resultaat |
|---|---|---|---|
| 5.1 | Mengmonster | S002 | Geen asbest |

| Opmerking | Deel van de plafonds op het gelijkvloers zijn voorzien van pleisterwerk maar bevatten geen asbest. |
