# Asbestinventarisatetest

Jozef De Bomstraat 73/1, 2018 Antwerpen

Attestnummer : 20230504-000407.000

Uitgegeven op : 04.05.2023

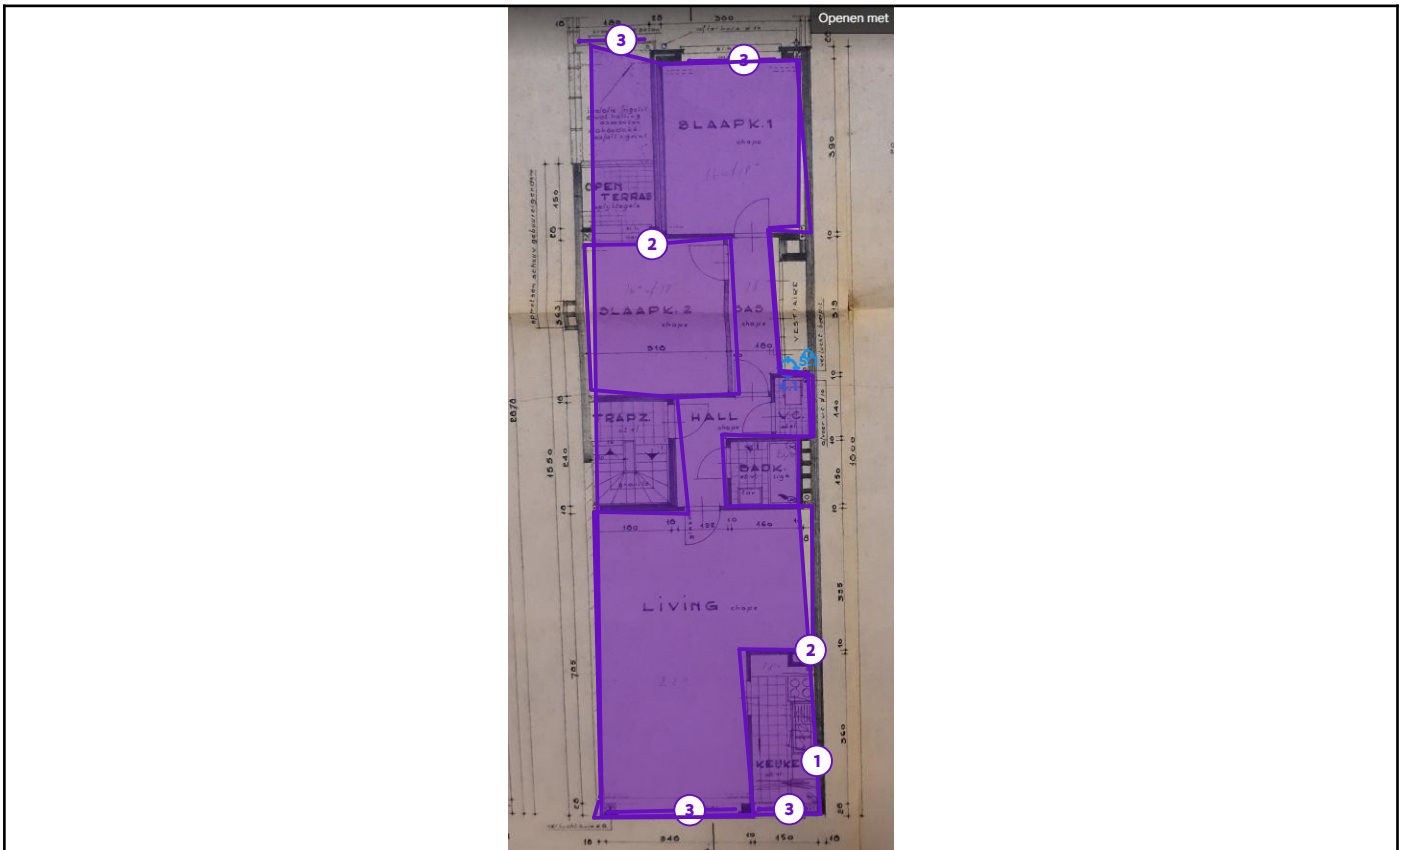
# Plan 1.1: +1

Beschrijving	Type	Actie
1. Afwerking met gipskartonplaten	Advies	-
2. Pleisterwerk muur renovatie 2022	Advies	-
3. Ramen 2022	Advies	-
4. Pleisterwerk plafond	Geen asbest	-
4.1 Code: ID2	Puntmonster	-
5. Pleisterwerk muur	Geen asbest	-
5.1 Code: ID1	Mengmonster	-

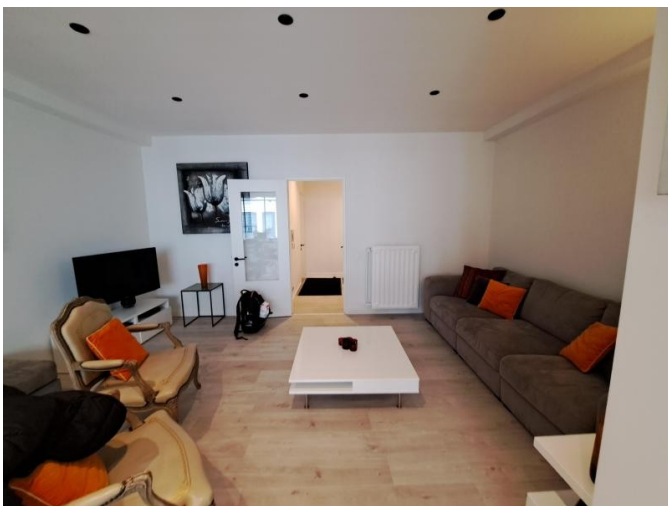
Vrije foto

De muren/plafonds zijn afgewerkt met gipskartonplaten. Deze zijn niet asbestverdacht.

Identificatiemethode	Vaststelling & expertise (niet-asbestverdacht)
----------------------	--

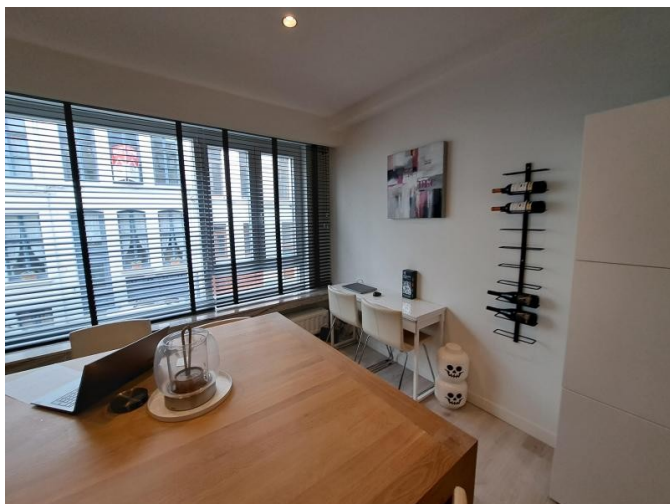
Vrije foto

Tijdens 2022 is ervoor 80% nieuw pleisterwerk aangebracht.

Dit is bijgevolg niet-asbestverdacht.

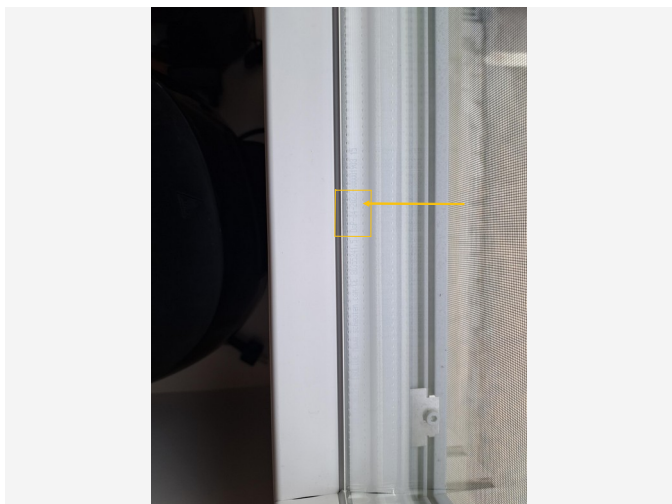
Vrije foto

Ramen zijn afgekit met siliconen,  
Zowel tussen glas en schrijnwerk en schrijnwerk en muur  
Dit is bijgevolg niet-asbestverdacht.

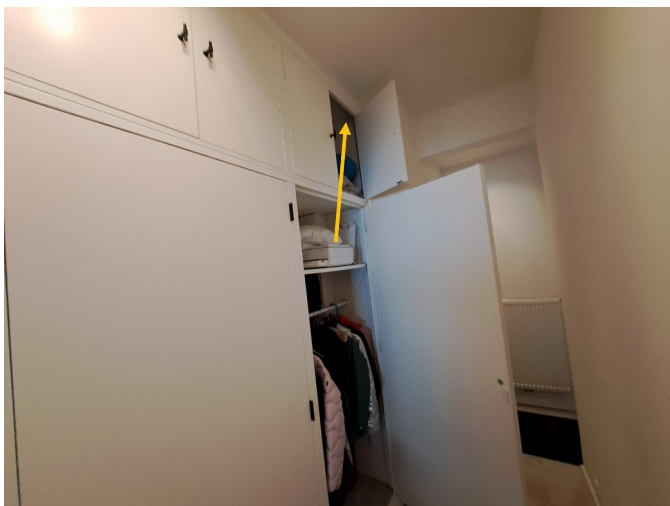
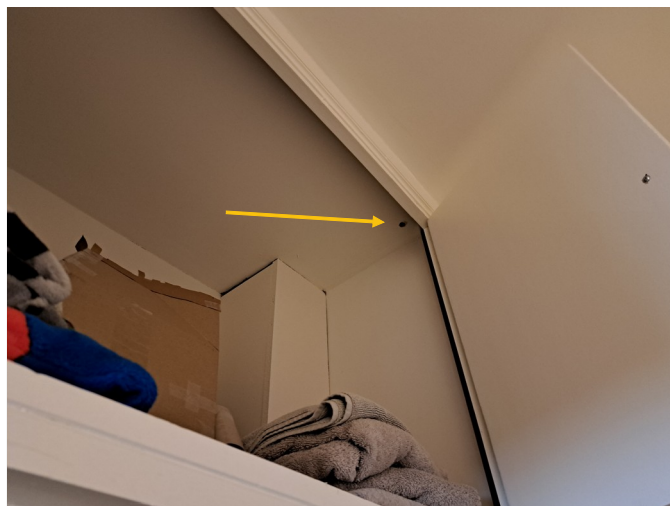
## Fiche 4: Pleisterwerk plafond

Geen asbest

#	Type	Referentie	Resultaat
4.1	Puntmonster	ID2	Geen asbest

Beschrijving	Pleisterwerk plafond
Omgeving	Binnen
Primaire drager	Plafond
Bindmiddel van materiaal	Gips - kalk

<b>Gebondenheid op basis van bindmiddel</b>	Niet-hechtgebonden
<b>Hoeveelheid (oppervlakte - dikte - aantal)</b>	• 30,00 m <sup>2</sup> - 0,50 cm - 1 stuk
<b>Totaal volume</b>	0,15 m <sup>3</sup>
<b>Identificatiemethode</b>	Vaststelling met monstername
<b>Destructieve handeling voor identificatie</b>	Nee

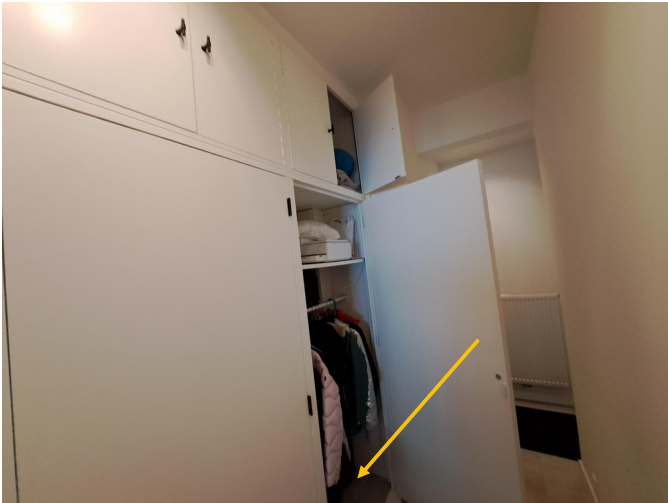
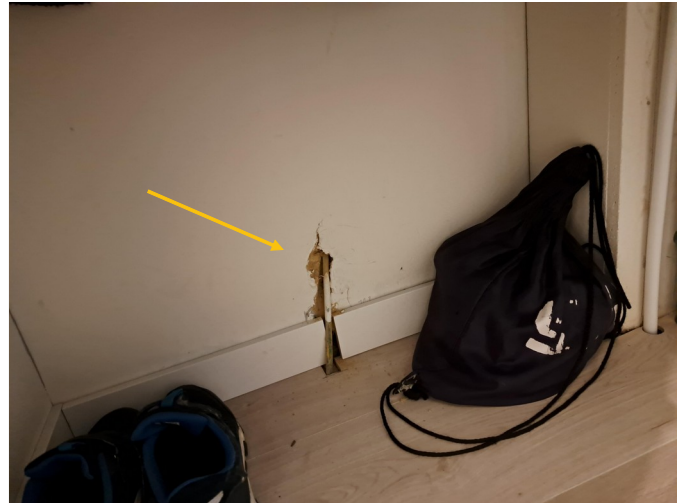
## Fiche 5: Pleisterwerk muur

Geen asbest

#	Type	Referentie	Resultaat
5.1	Mengmonster	ID1	Geen asbest

Beschrijving	Pleisterwerk muur
Omgeving	Binnen
Primaire drager	Binnenwand
Bindmiddel van materiaal	Gips - kalk

<b>Gebondenheid op basis van bindmiddel</b>	Niet-hechtgebonden
<b>Hoeveelheid (oppervlakte - dikte - aantal)</b>	• 265,00 m <sup>2</sup> - 0,50 cm - 1 stuk
<b>Totaal volume</b>	1,325 m <sup>3</sup>
<b>Identificatiemethode</b>	Vaststelling met monstername
<b>Destructieve handeling voor identificatie</b>	Nee
