# Asbestinventarisatetest

Overstraat 76/1, 3020 Herent

Attestnummer : 20230526-000443.000

Uitgegeven op : 26.05.2023

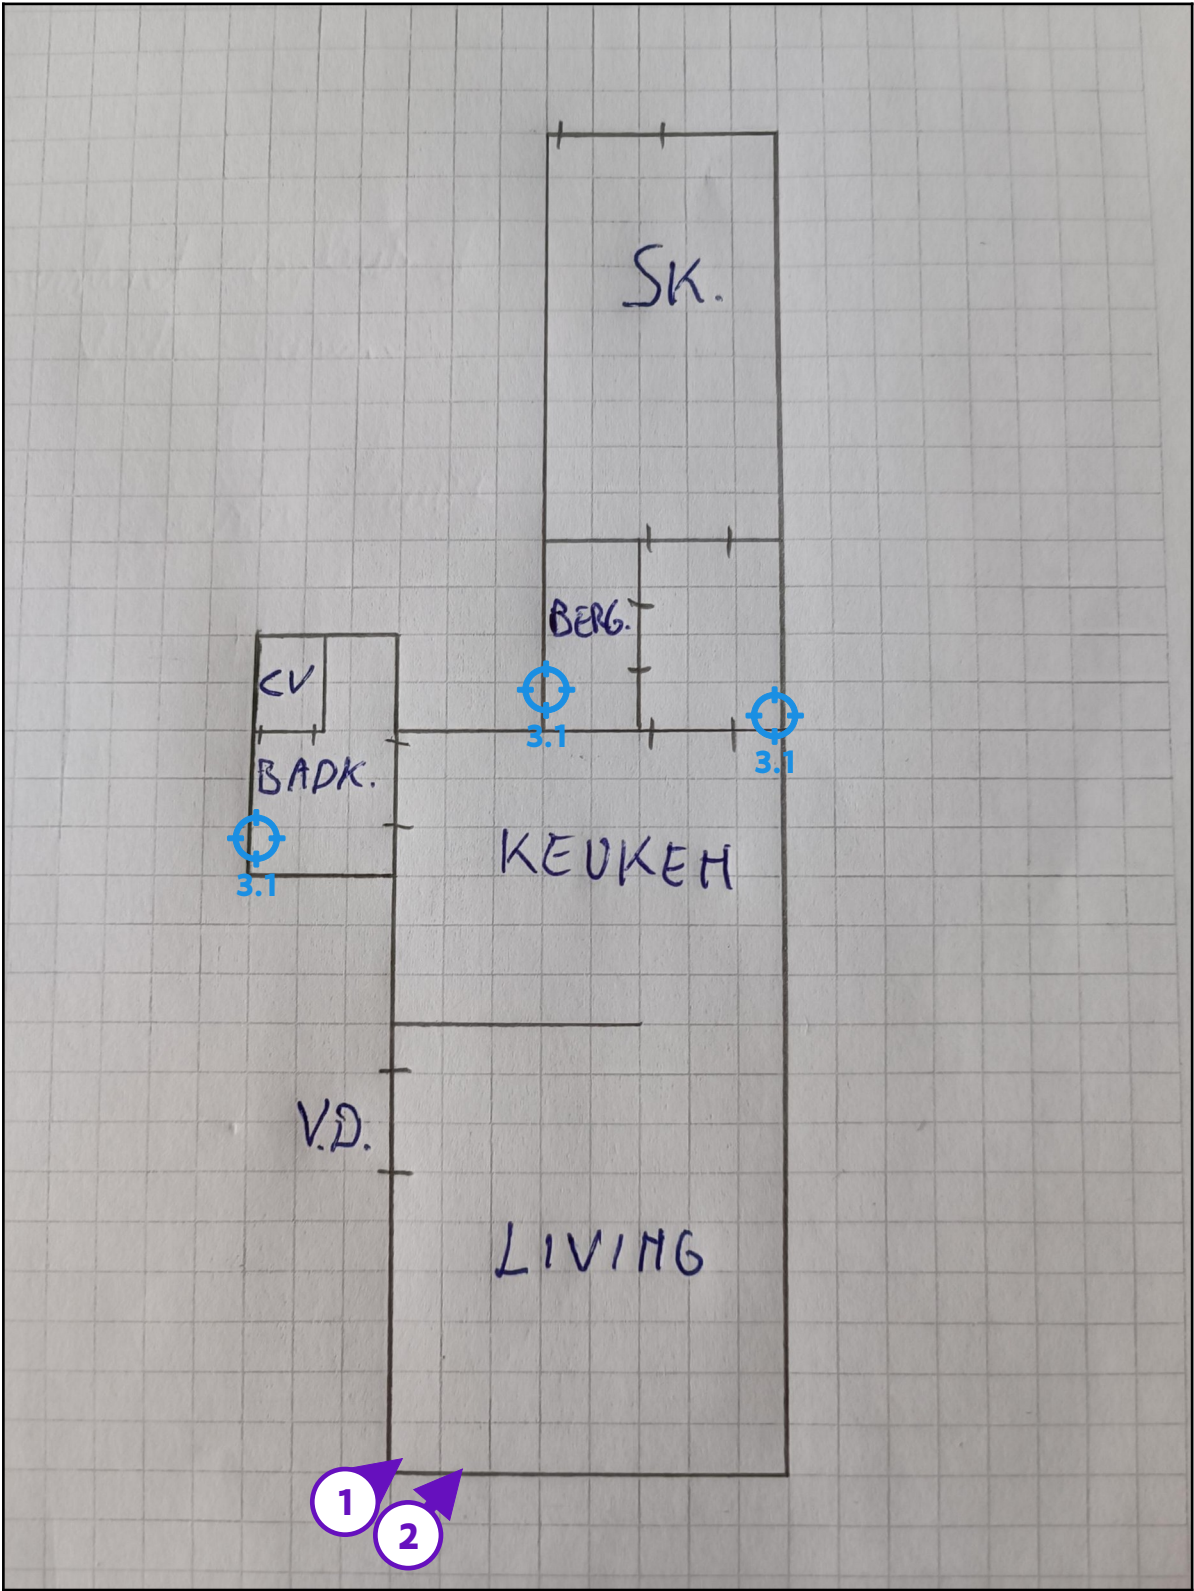
# Plan 1.1: Appartement

| 1. Geen staalname pleisterwerk plafond mogelijk. | Advies | - |
| 2. Geen asbestverdachte toepassingen gevonden. | Advies | - |
| 3. Pleisterwerk muur | Geen asbest | - |
| 3.1 Code: 1 | Mengmonster | - |

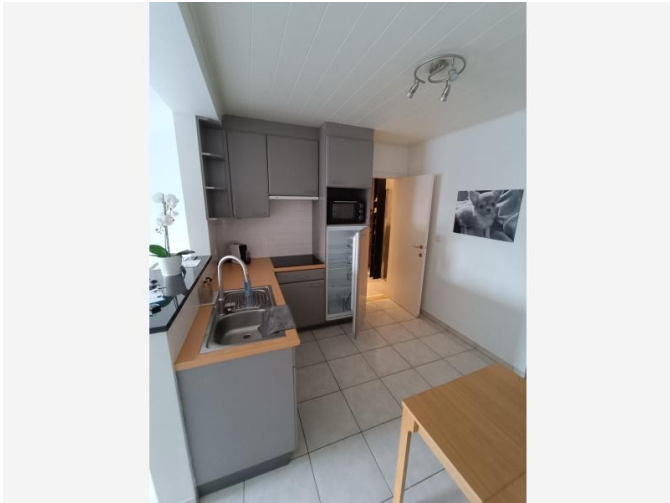
## Fiche 1: Geen staalname pleisterwerk plafond mogelijk.

Over het hele appartement zijn de plafonds bekleed met gyproc of vals plafond.  
Hierdoor geen staalname pleisterwerk plafond mogelijk.

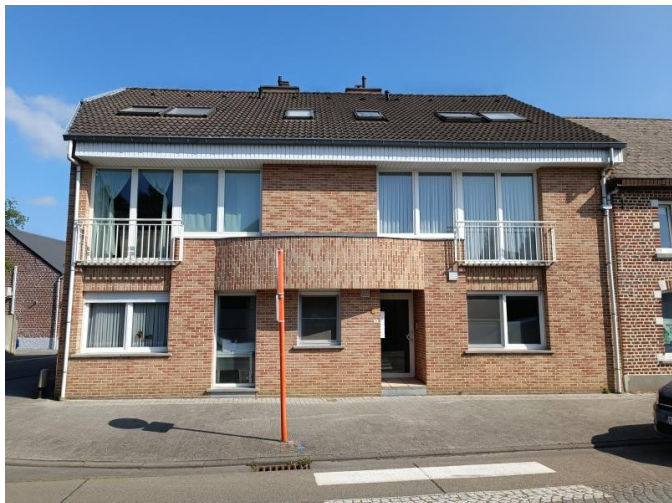
## Fiche 2: Geen asbestverdachte toepassingen gevonden.

Geen asbestverdachte toepassingen gevonden.

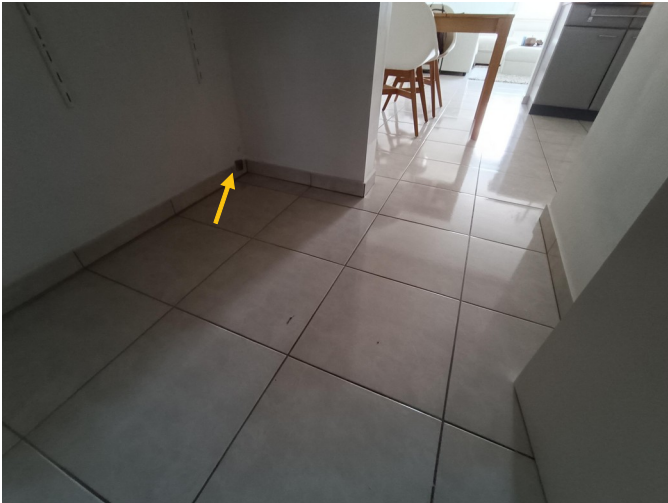
## Fiche 3: Pleisterwerk muur

Geen asbest

| # | Type | Referentie | Resultaat |
|---|---|---|---|
| 3.1 | Mengmonster | 1 | Geen asbest |

| Beschrijving | Pleisterwerk muur |
| Bindmiddel van materiaal | Gips - kalk |

| Gebondenheid op basis van bindmiddel | Niet-hechtgebonden |
| Hoeveelheid (oppervlakte - dikte - aantal) | <ul style="list-style-type: none"> <li>• 150,00 m<sup>2</sup> - 2,00 cm - 1 stuk</li> </ul> |
