# Asbestinventarisatetest

Urseldorp 36, 9910 Aalter

Attestnummer : **20240429-000404.000**

Uitgegeven op : **29.04.2024**

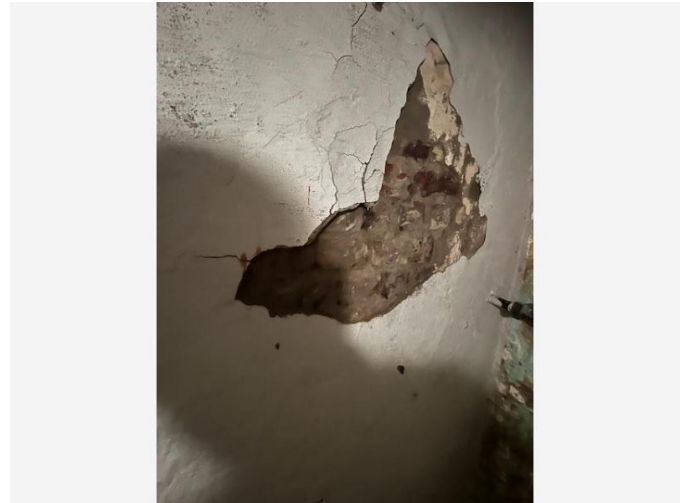
## Fiche 1: Pleisterwerk muren

Geen asbest

Overzichtsfoto

Detailfoto

| # | Type | Referentie | Resultaat |
|---|---|---|---|
| 1.1 | Mengmonster | staal 1 | Geen asbest |

| Beschrijving | Pleisterwerk muren |

| Bindmiddel van materiaal | Gips - kalk |
| Hoeveelheid (oppervlakte - dikte - aantal) | <ul style="list-style-type: none"> <li>100,00 m<sup>2</sup> - 0,30 cm - 1 stuk</li> </ul> |
